# LAUDO DE AVALIAÇÃO BASE – OUTUBRO 2018.

**Imóvel Avaliando:** Rua Adélio Tonelli nº 16, Jardim Atlântico, São Bernardo do Campo.

**Finalidade do Laudo:** Determinação do Valor de Mercado do imóvel para fins Venda.

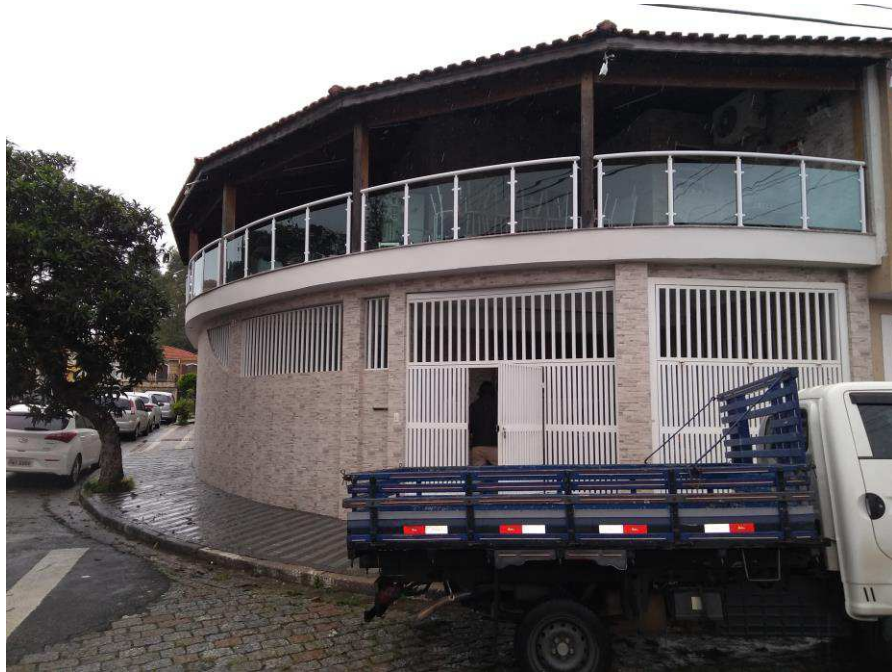
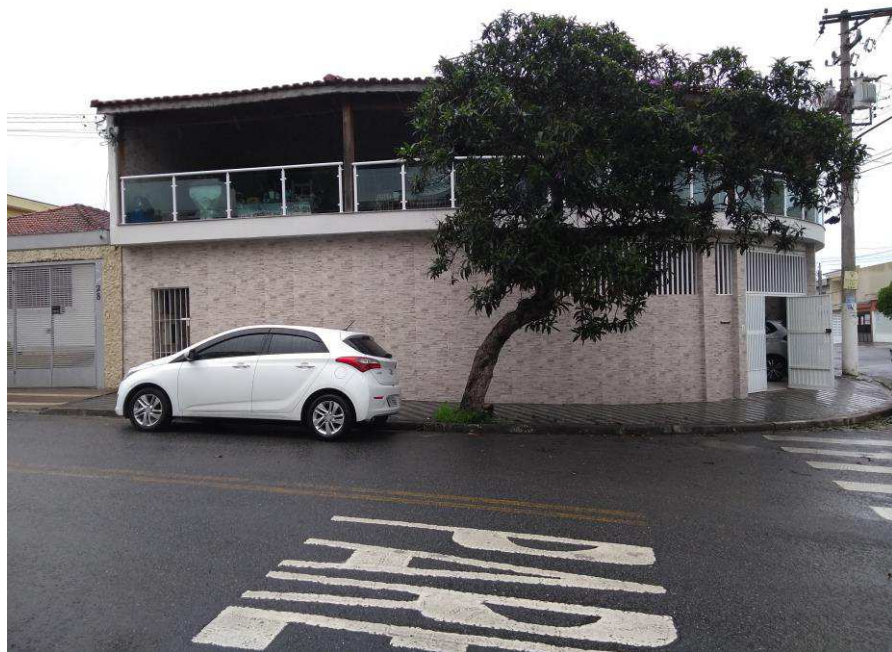
**FACHADA DO SOBRADO E PERSPECTIVA DA RUA.**

**O imóvel possui vocação residencial**, está edificado nos moldes de uma casa com dois pavimentos (sobrado) de **padrão médio-popular**, os materiais de acabamento se encontram renovados, seminovos e com ótima apresentação, as paredes não apresentam rachaduras, trincas, infiltração ou mofo, além disso, a pintura está em ordem. Os revestimentos de piso cerâmicos são de padrão superior e estão seminovos. O imóvel foi completamente reformado, está em ótimo estado de conservação. Considerando sua estrutura, distribuição e matrícula do registro, fica claro que o mesmo já possui mais de 35 anos de construção, porém, ao avaliarmos pela aparência e apresentação geral, podemos afirmar que **sua idade aparente é de aproximadamente 10 anos de construção, tendo o estado geral entre Novo e Regular.**

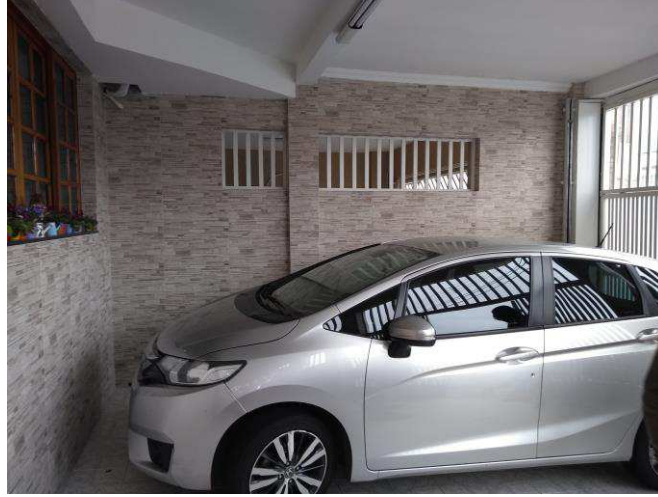
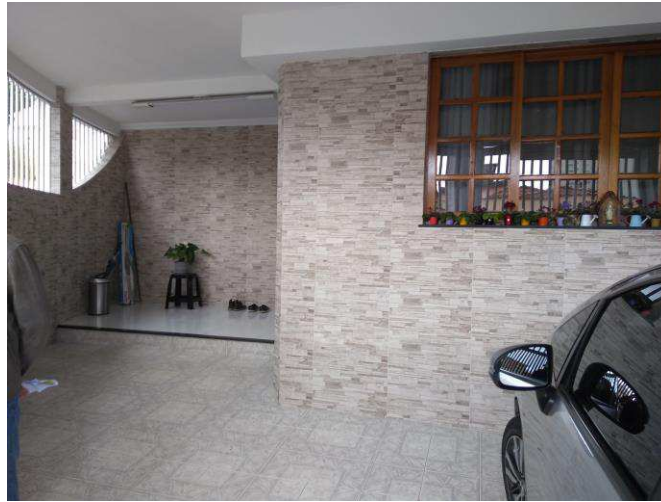
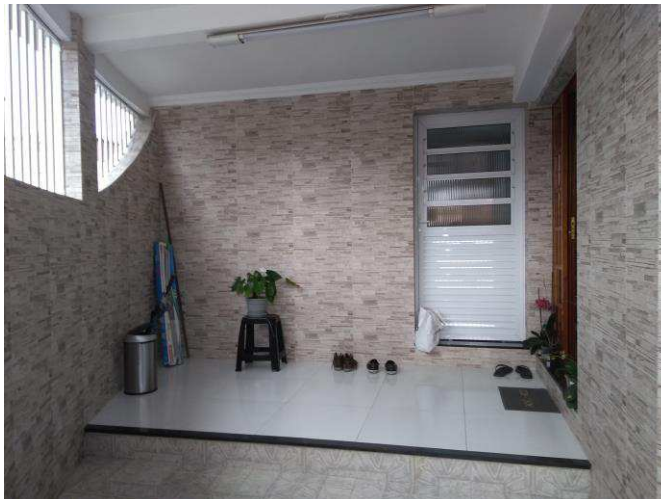
**GARAGEM – HALL DE ENTRADA.**

- **Recuo Frontal e Garagem**, com capacidade para abrigar 02 automóveis, com revestimento de piso e parede até o teto em cerâmica básica, fechamento em portão de ferro e cobertura em laje.

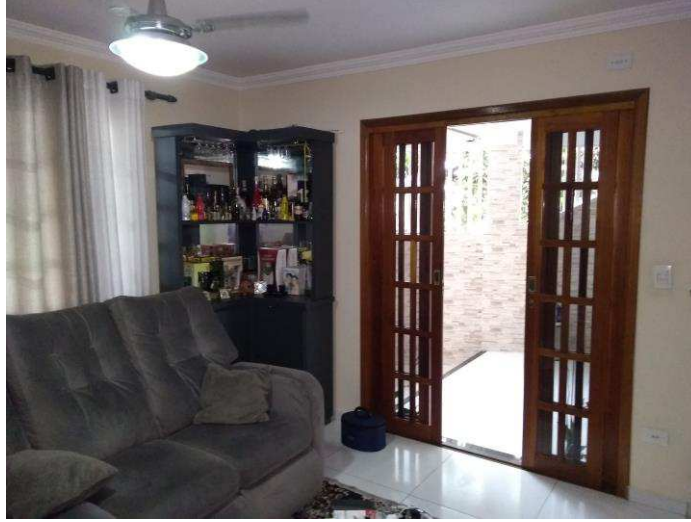
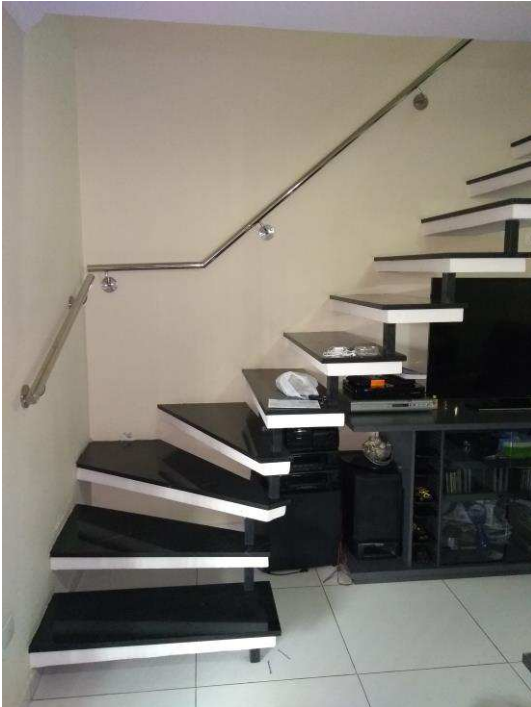
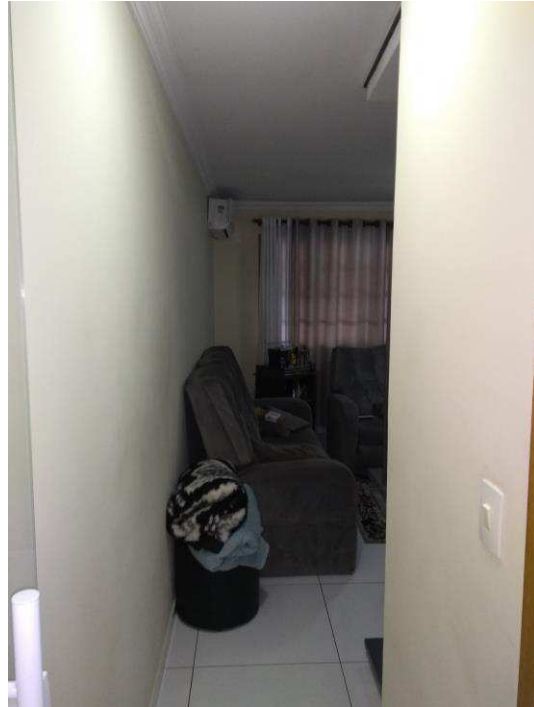
**SALA DE ESTAR – ESCADARIA – CORREDOR.**

- **Sala de Estar**, com revestimentos de piso em cerâmica de padrão superior, paredes e teto com molduras de gesso e pintura látex sobre massa fina, porta balcão e janela de padrão superior em madeira, escadaria em granito com corrimão em aço escovado.

- **Corredor Lateral**, com revestimento de piso e parede até o teto em cerâmica básica, portas em alumínio, escadaria para terraço com revestimentos cerâmicos e corrimãos em ferro.

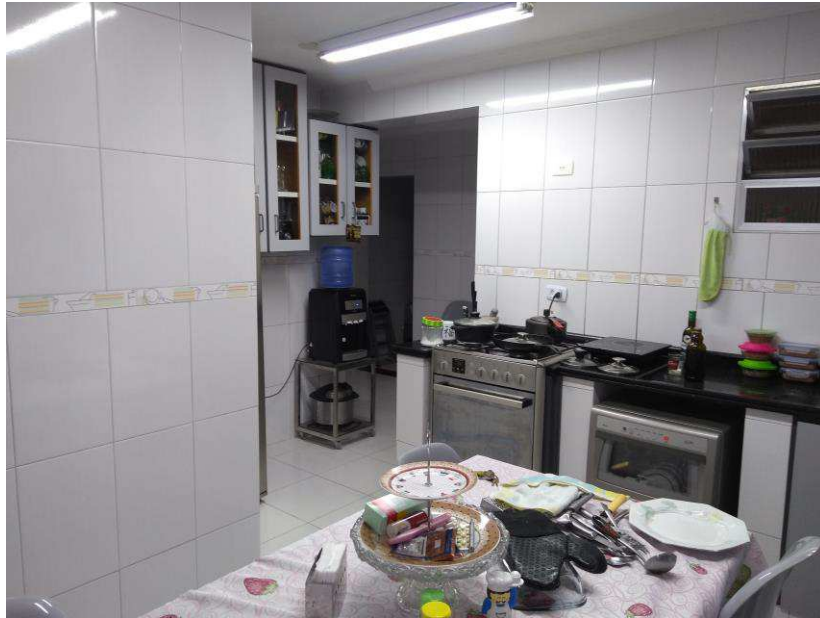
**COPA-COZINHA.**

- **Copa / Cozinha**, com revestimentos de piso e parede até o teto em cerâmica de padrão superior, pia com bancada em granito e cuba em inox, metais básicos, vitraux de alumínio e porta em alumínio.

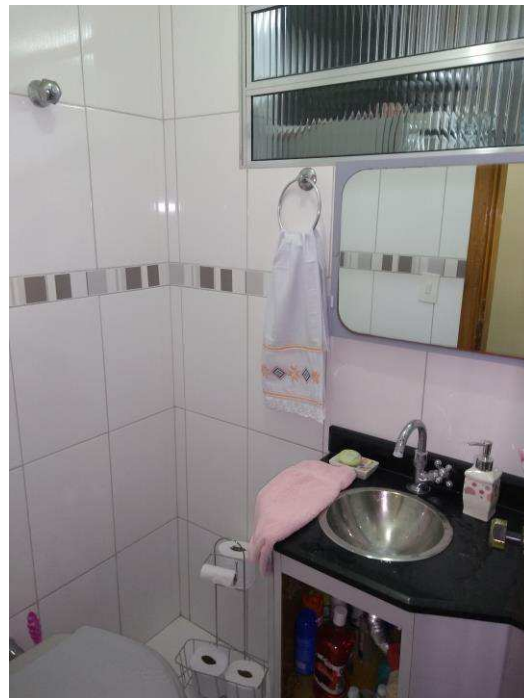
**LAVABO.**

- **Lavabo**, com revestimentos de piso e parede até o teto em cerâmica básica, molduras de gesso, metais populares, louças básicas, porta em madeira e vitraux de alumínio.

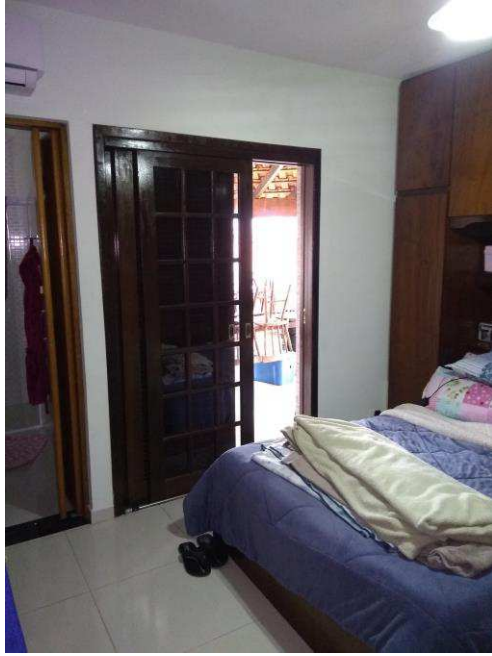
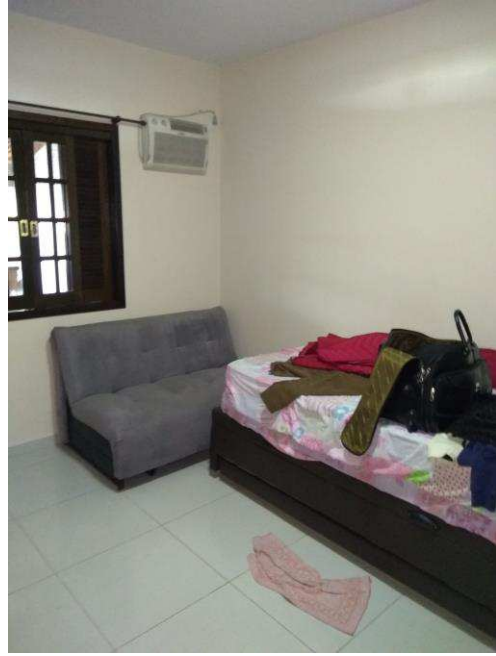
**DORMITÓRIOS.**

- **2 dormitórios**, sendo **um suíte** com banheiro privativo, com piso em revestimento cerâmico de padrão superior, pintura látex sobre massa fina, sem molduras de gesso, portas em madeira com ferragens básicas e janela e porta balcão em madeira, **o banheiro da suíte**, possui acabamento de padrão superior de revestimentos cerâmicos, bancada e pia em granito, box em vidro temperado, gabinete e porta camarão.

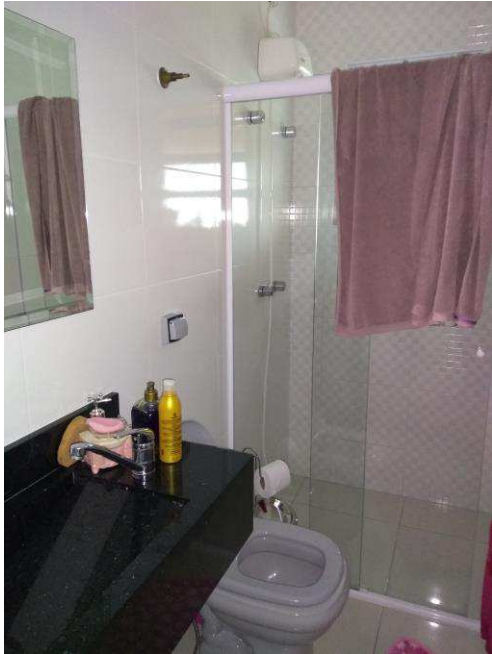
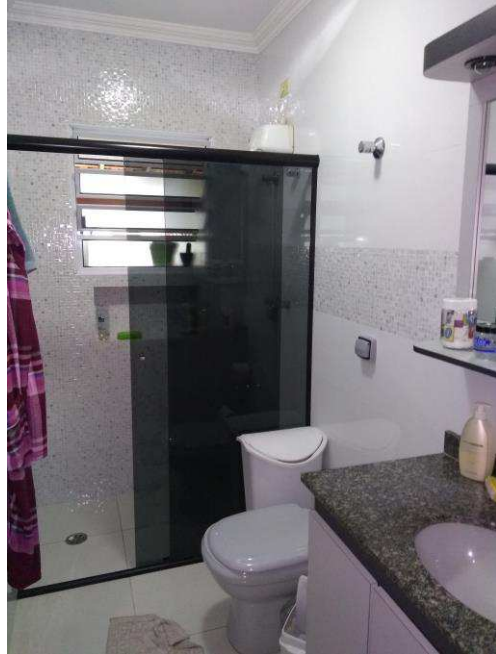
**BANHEIROS. (SUÍTE E CORREDOR)**

- **Banheiro**, com revestimentos de piso e parede até o teto em cerâmica de padrão superior, molduras de gesso, metais e louças básicas, box em vidro temperado, porta em madeira e vitraux de alumínio com pintura eletrostática.

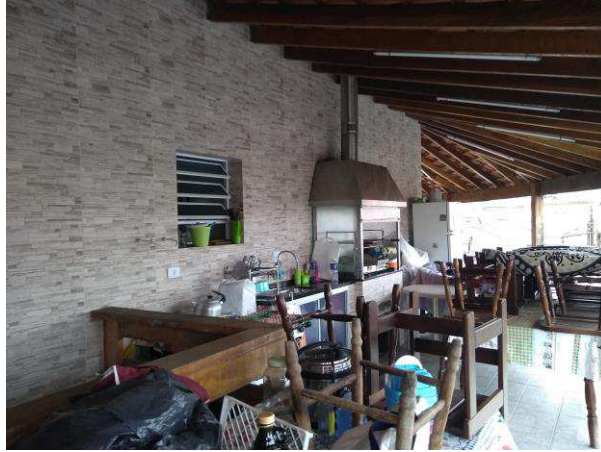
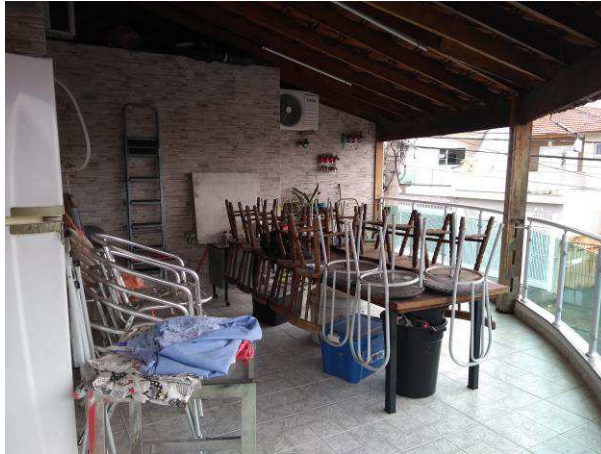
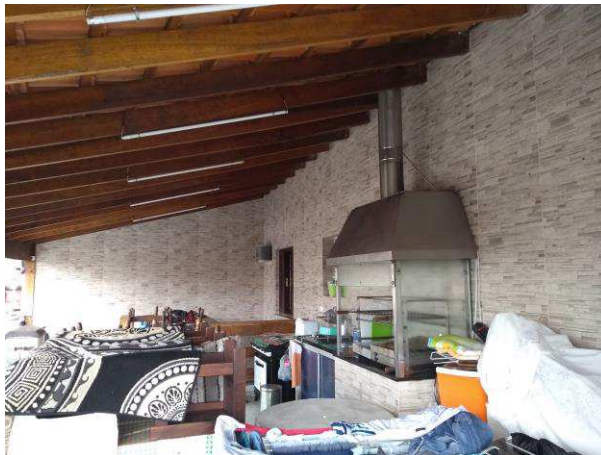
**VARANDA.**

- **Terraço**, ambos os dormitórios são guarnecidos de um grande terraço que contorna toda a fachada (esquina) do imóvel, o mesmo possui cobertura em telha romana sobre estrutura de madeira, piso e paredes com revestimentos cerâmicos de padrão médio, guarda corpo em vidro fumê sobre estrutura de alumínio com pintura eletrostática, utilizado também como espaço gourmet provido de churrasqueira e pia, além disso, também possui acesso pelo quintal do térreo.

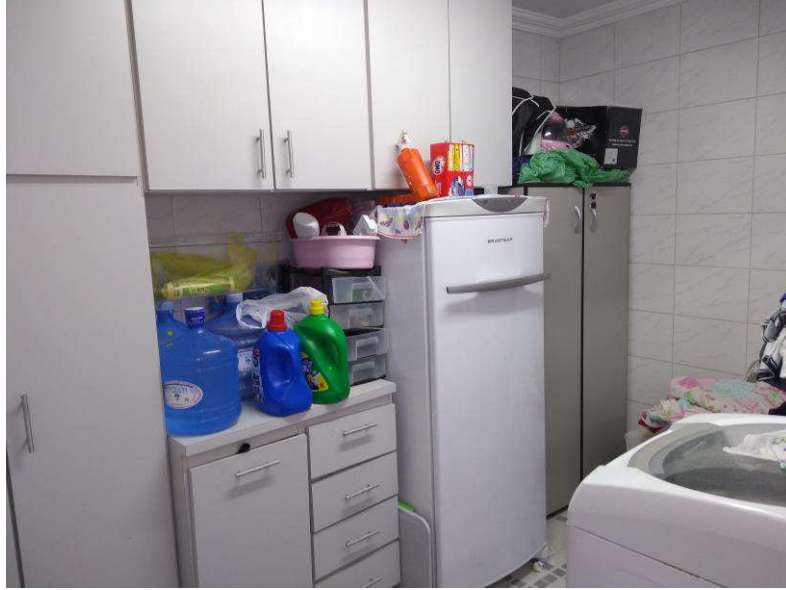
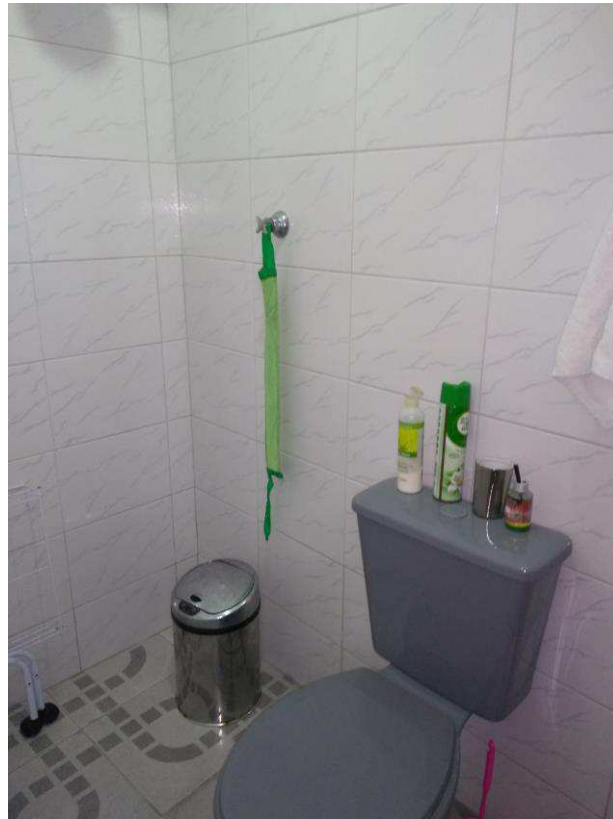
**LAVANDERIA E W.C DE SERVIÇO.**

- **Lavanderia Fechada com w.c**, com revestimentos de piso e parede até o teto em cerâmica básica, metais básicos, vitraux de alumínio, **banheiro**, com revestimentos de piso e parede até o teto em cerâmica básica, metais populares, louças básicas, porta folhada em madeira e vitraux de alumínio.
