**EXMO. SR. DRA JUIZ DE DIREITO DA 2ª VARA CÍVEL DA  
COMARCA DE PIRAJU-SP**

**Processo – C. Precatória nº 1003113-88.2016.8.26.0452**

## LAUDO TÉCNICO DE AVALIAÇÃO

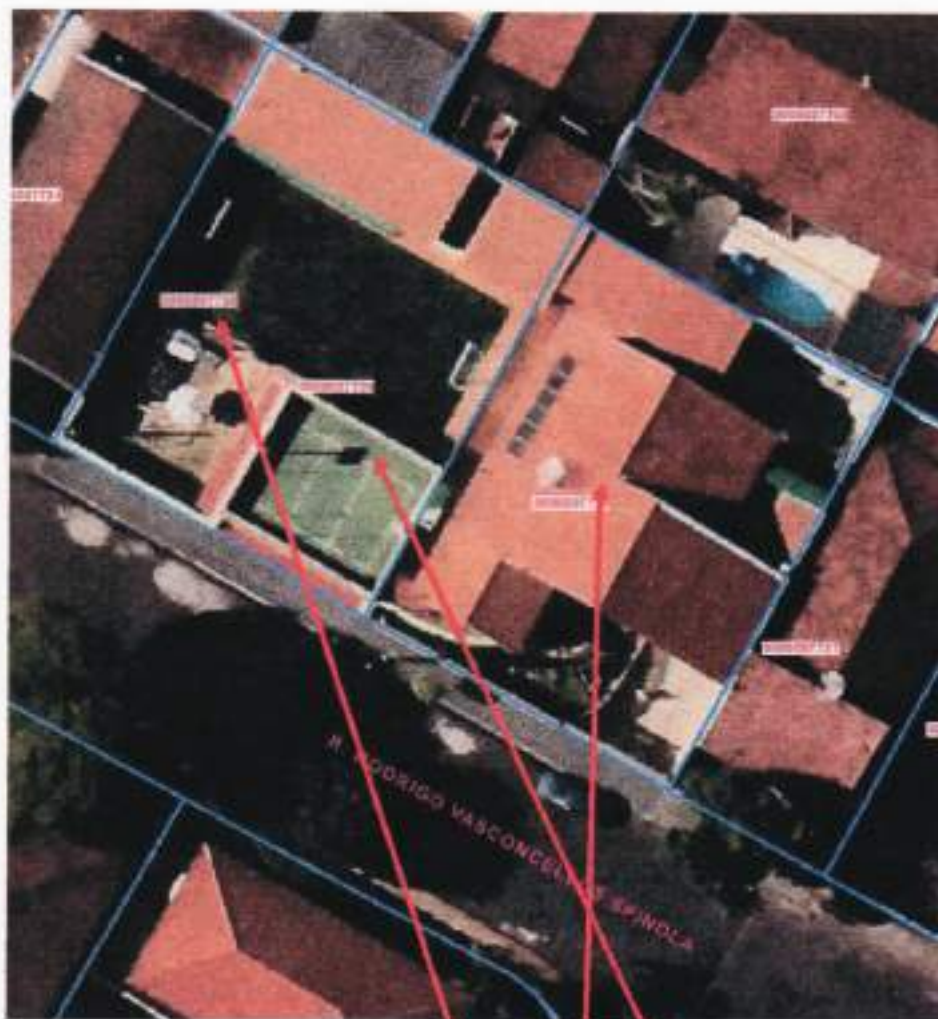
Imagem ilustrativa geral do imóvel urbano, situado na Rua Rodrigo Vasconcellos Spínola, nº 223, referente as matrículas 1.714; 2.028 e 3.034 do CRI de Piraju.

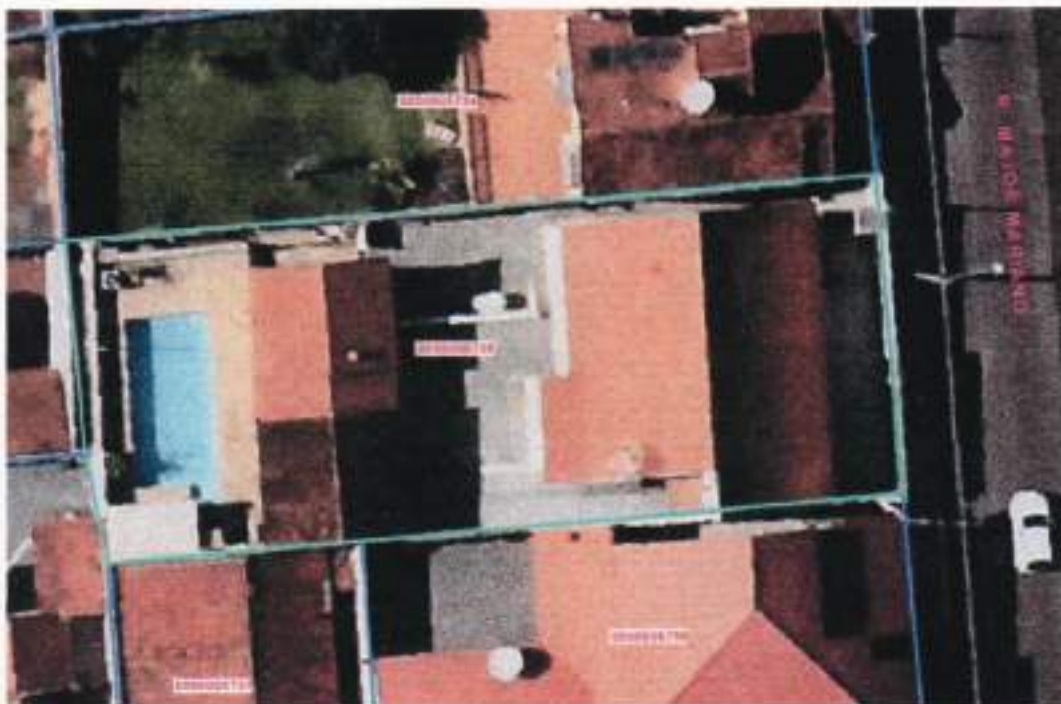
Imagem ilustrativa geral do imóvel urbano, situado na Rua Major Mariano, nº 1142, referente a matrícula 6.816 do CRI de Piraju.

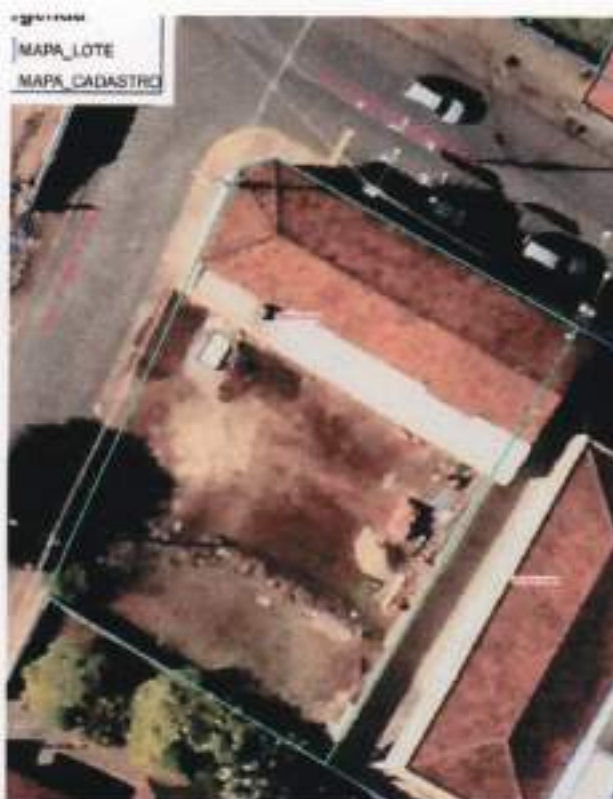
Imagem ilustrativa geral do imóvel urbano, situado na Av. Humberto Martignoni, nº 662, referente a matrícula 9.925 do CRI de Piraju.

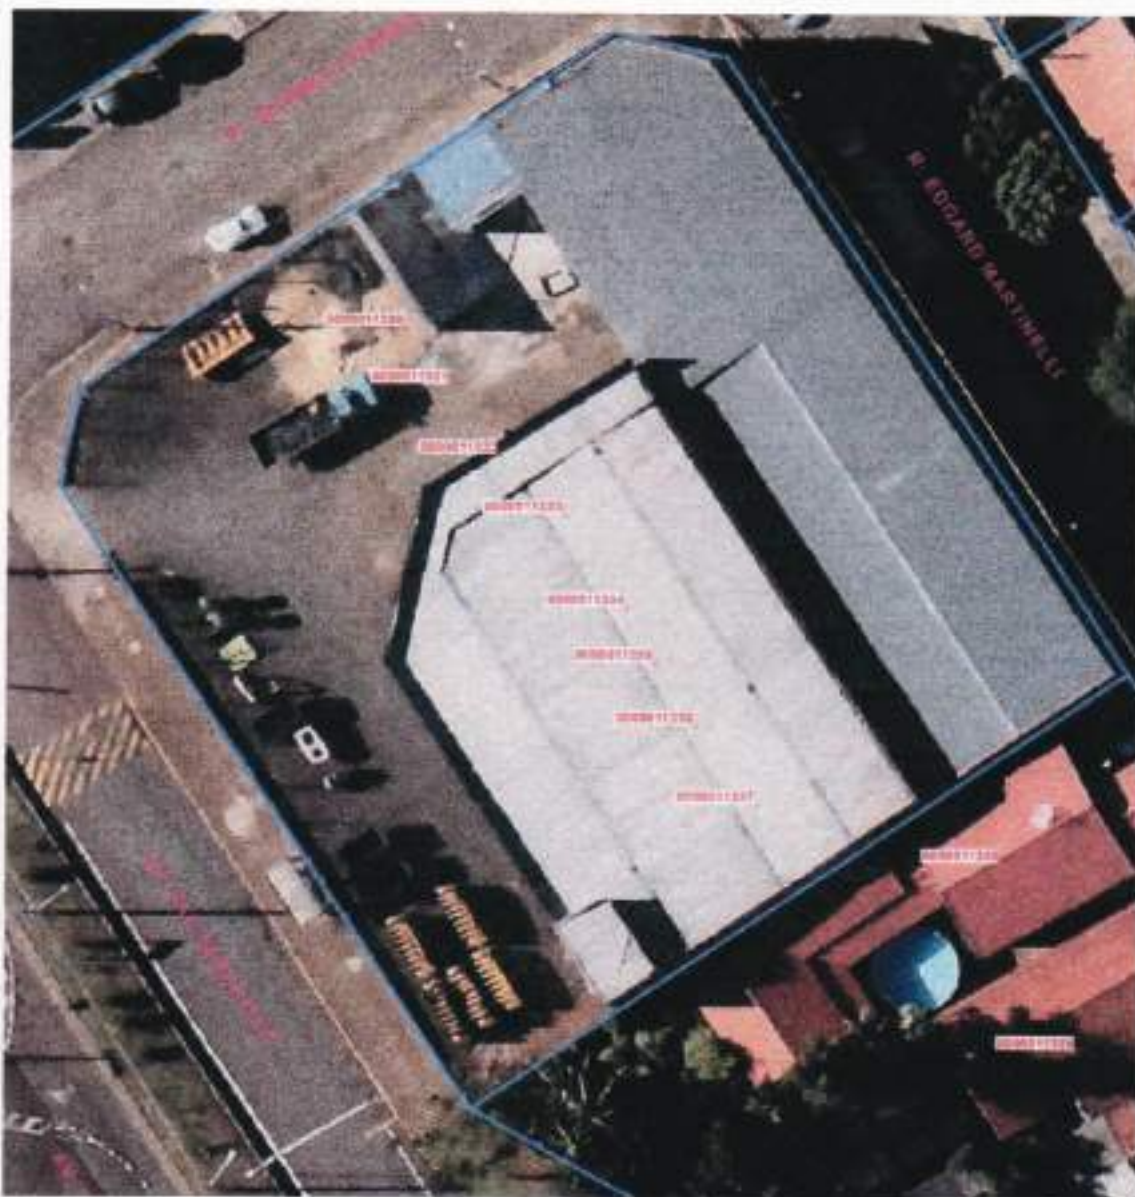
Imagem ilustrativa geral do imóvel urbano, situado na Av. São Sebastião, nº 1085, referente a matrícula 24.801 do CRI de Piraju.

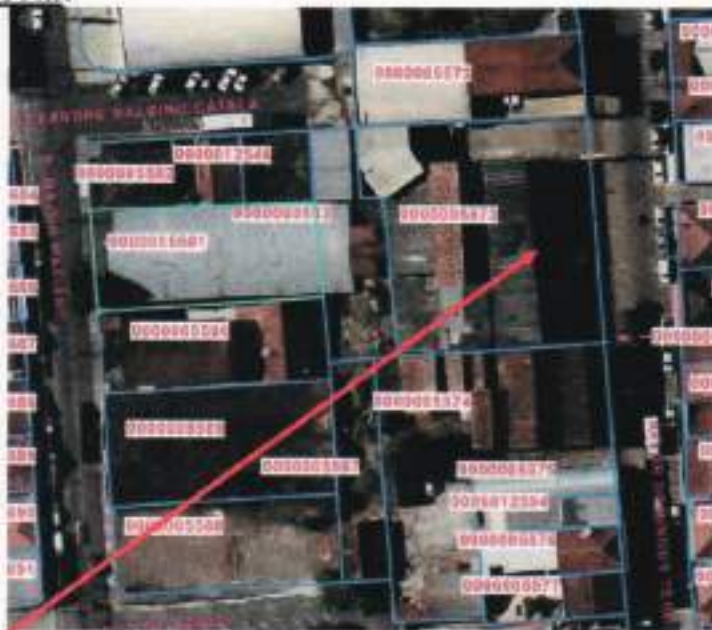
Imagem ilustrativa geral do imóvel urbano, situado na Av. Domingos T. Gallo, nº 146, referente a matrícula 7.754 do CRI de Piraju.

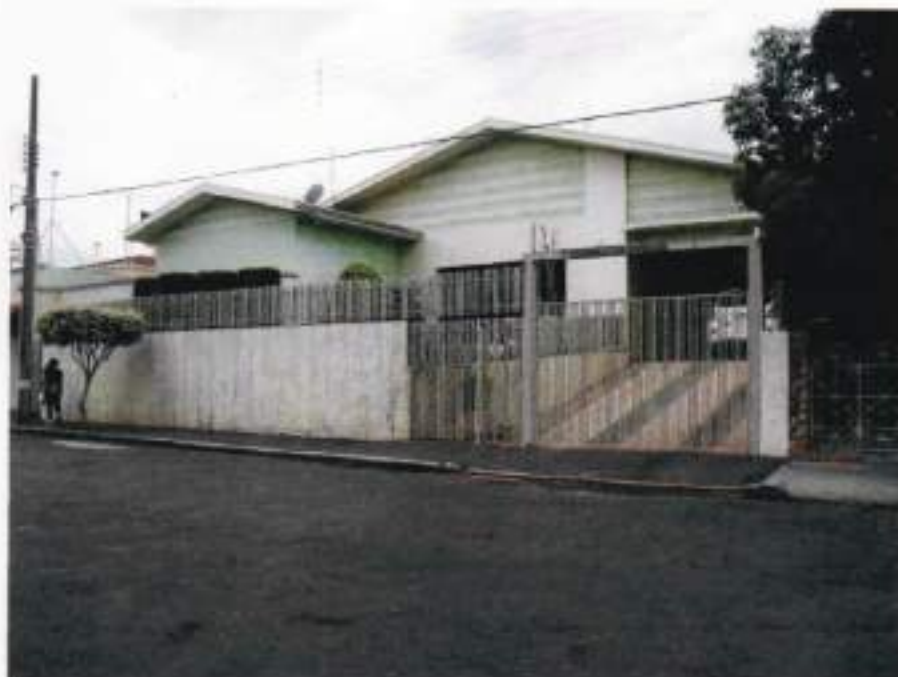
Foto 01 – Identificando o imóvel da Rua Rodrigo Vasconcellos Spinola, 233, matricula 1.714, que fisicamente através de construção, estava unificado a mais duas matrículas de nº 2.028 e 3.034, onde se situava a casa de morada do réu. Entretanto, legalmente no CRI as referidas matrículas ainda não estava unificadas.

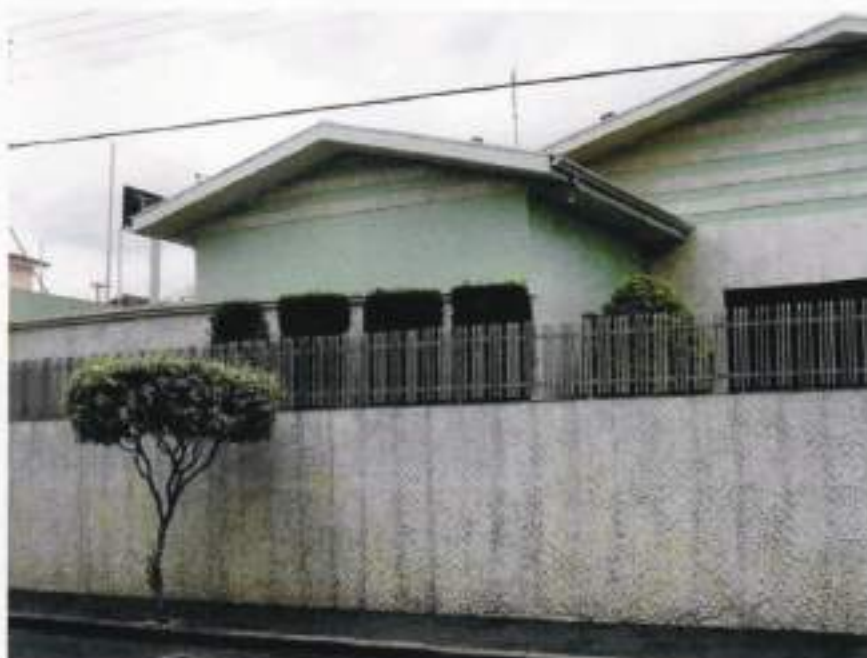
Foto 04 – Mostrando a continuação da fachada do imóvel, que possuía nível de construção e padrão fino.

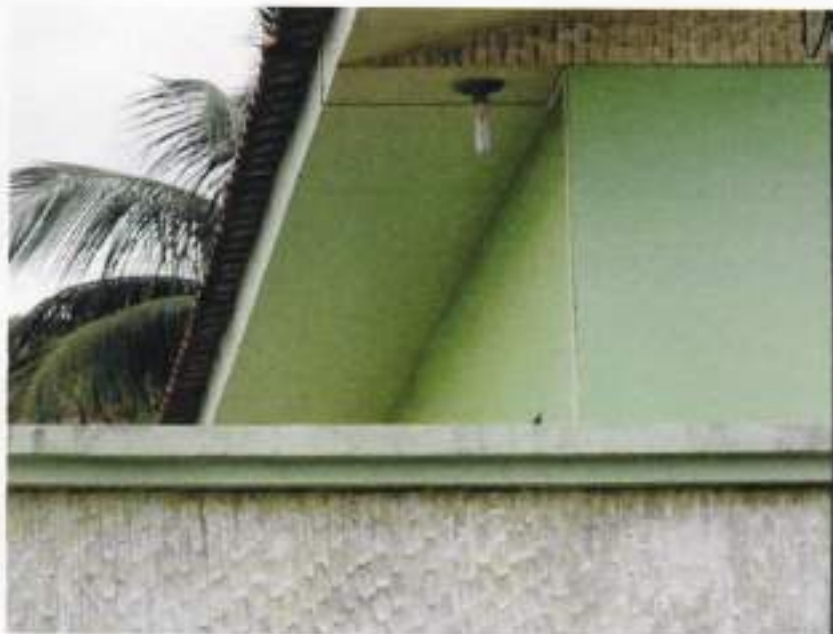
Foto 07 – Mostrando alguns detalhes da cobertura da casa.

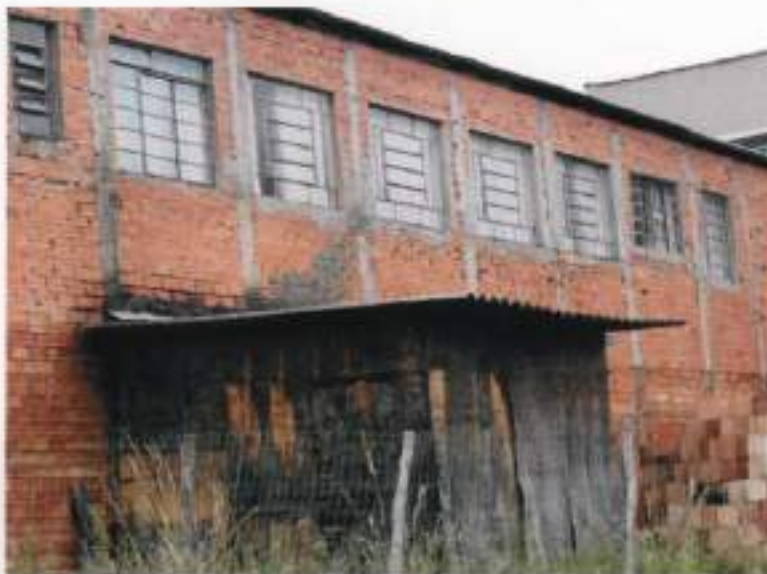
Foto 19 – Mostrando a parte dos fundos da construção comercial e seu nível de construção, acabamento e estado de conservação.

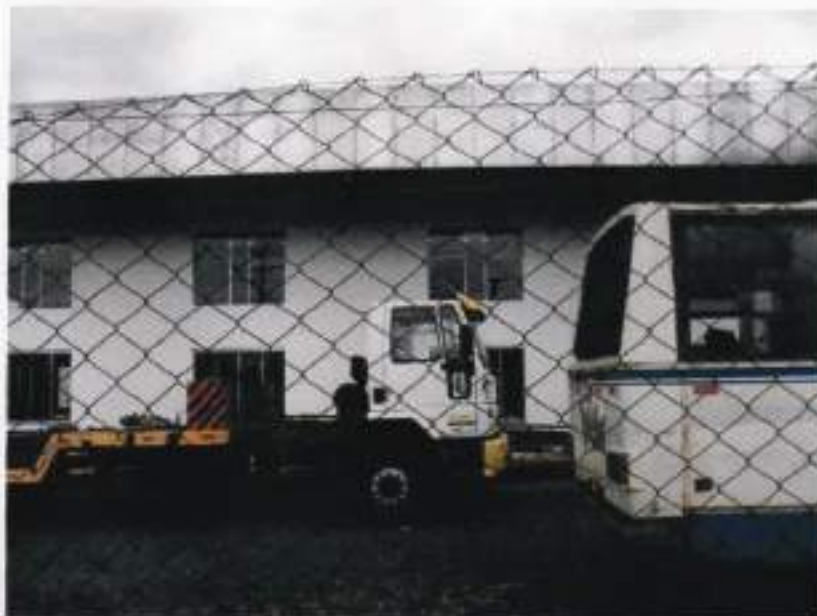
Foto 26 – Continuando a mostrar o prédio e seu nível de construção e acabamentos.

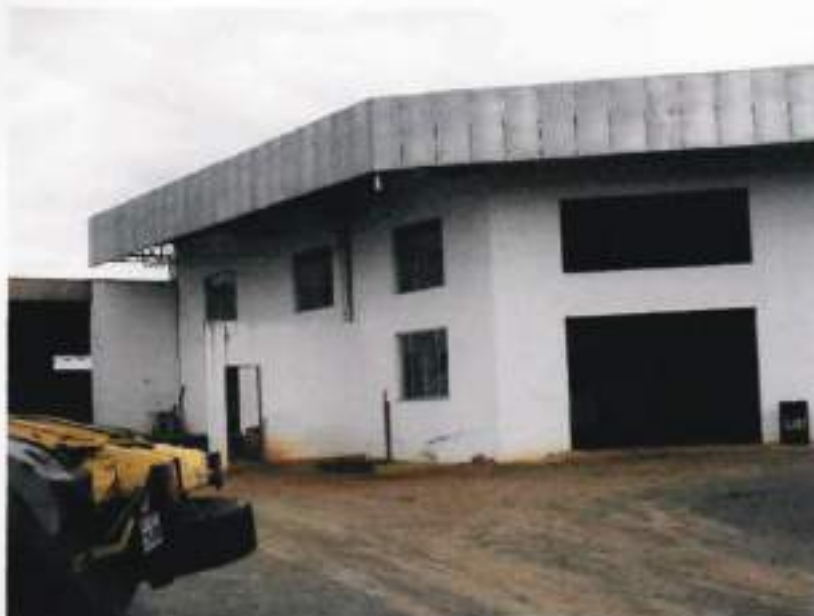
Foto 31 – Mostrando mais detalhes construtivos do prédio e seu estado de conservação.

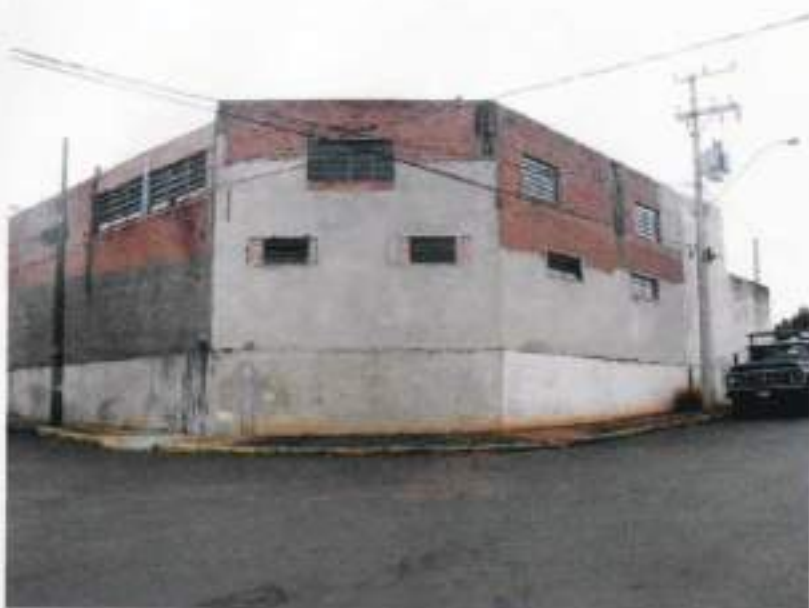
Foto 33 – Mostrando o nível da construção do prédio em sua parte dos fundos, esquina da via lateral com a dos fundos.

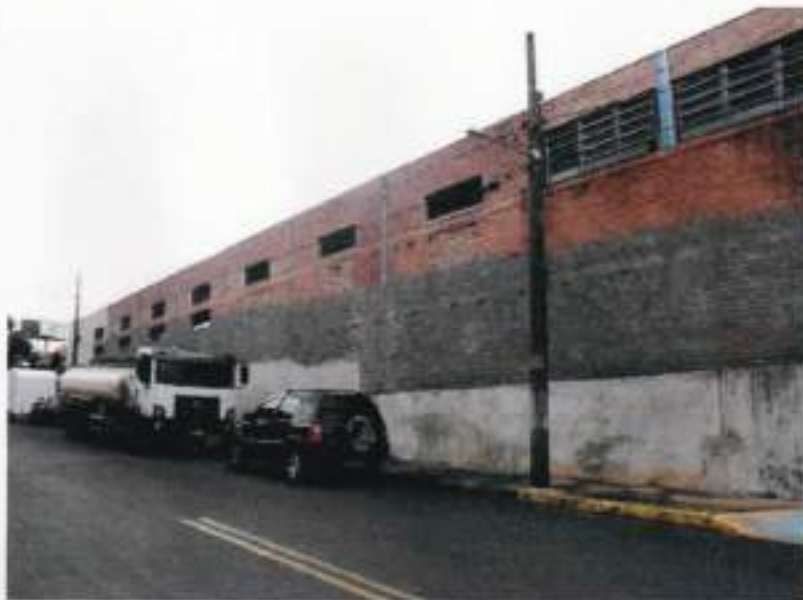
Foto 34 – Mostrando um visão geral da construção nos fundos e seu nível de acabamento.

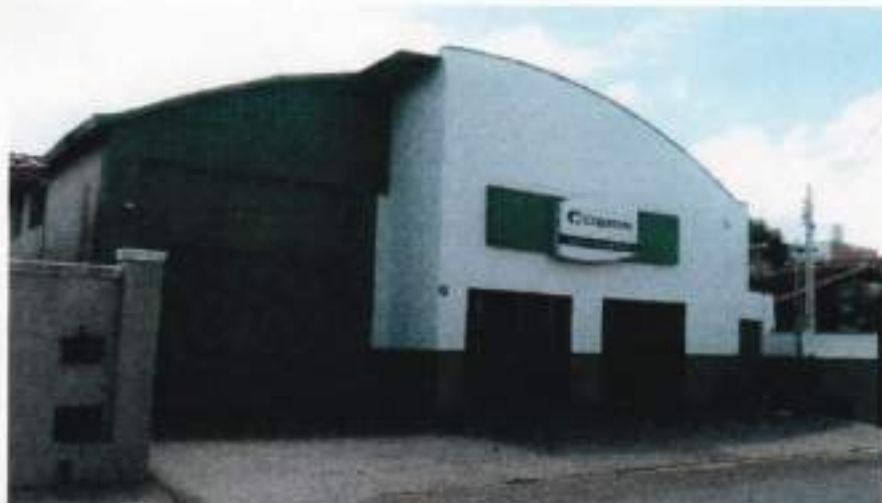
Foto 37 – Mostrando o tipo de edificação comercial, e seu nível de construção e acabamento.

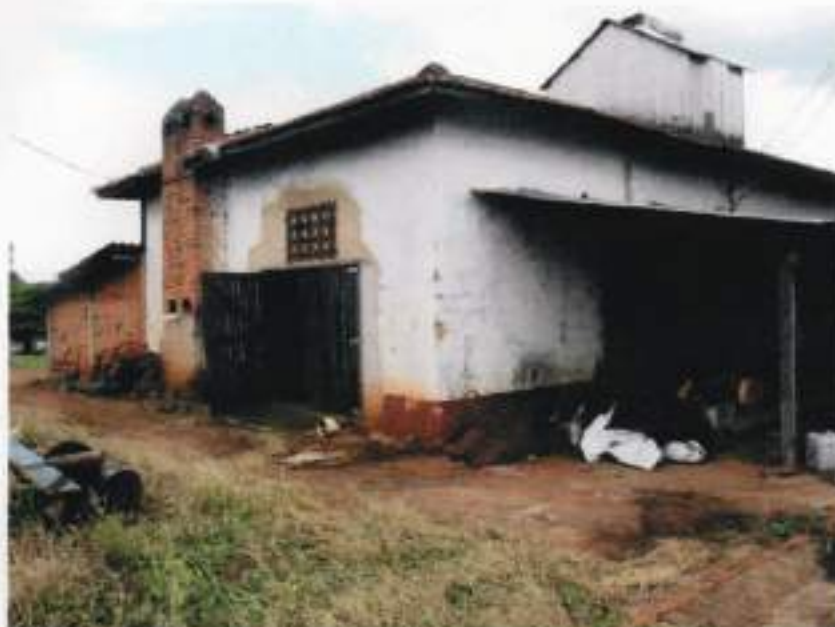
Os barracões situados sobre a propriedade, eram de nível de classificação como **galpão / depósito rústico**, já possuindo muitos anos de uso, sem forro, de **nível de construção muito rústico e deteriorada**, com necessidade urgentes de reformas estruturais para continuarem a servir suas finalidades.

Foto 53 – Mostrando parte de um dos galp es rurais, e seu n vel r stico de constru  o e de conserva  o.

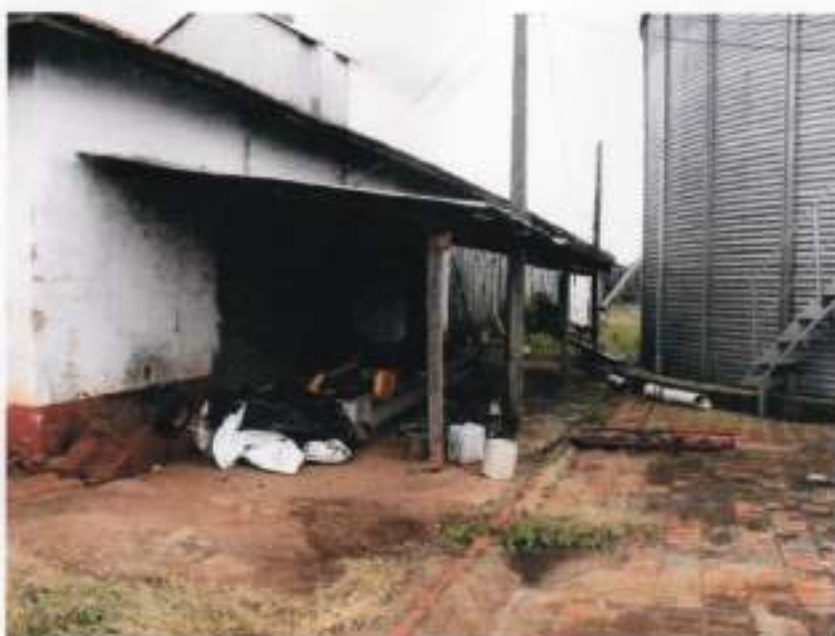
Foto 54 – Idem a anterior por outra parte das benfeitorias.

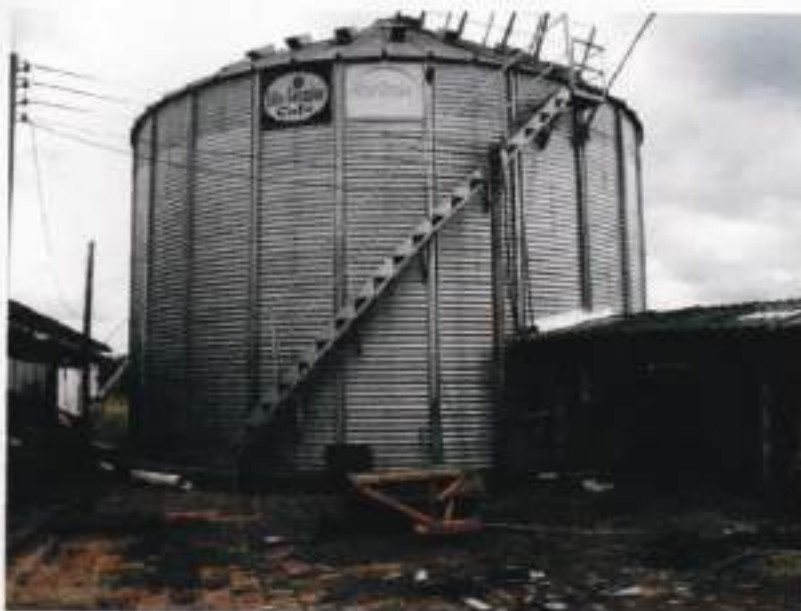
O silo também possuía muitos anos de uso, com sinais de ferrugem e em estado de deterioração.

Foto 55 – Mostrando o silo de secagem de café, também já usado e seu estado de conservação.

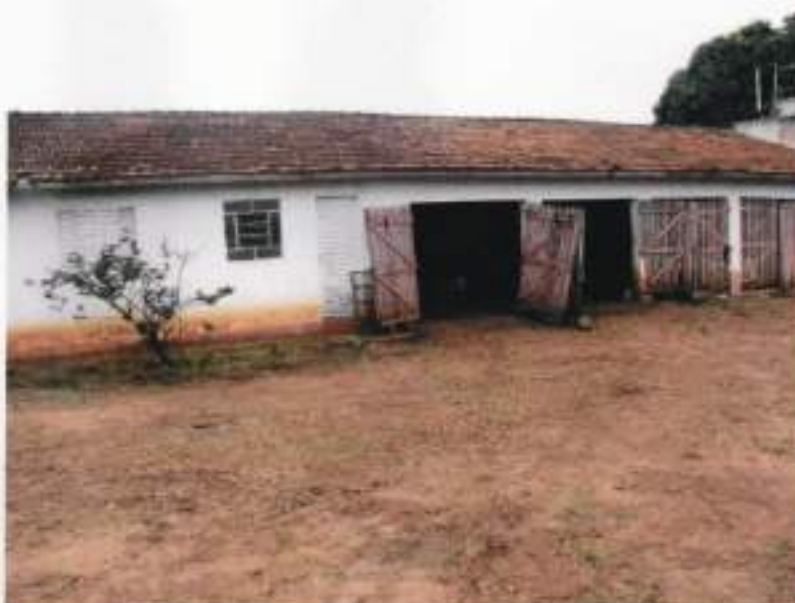
Foto 56 – Mostrando um outro galpão rural, e seu rústico nível de construção e conservação.

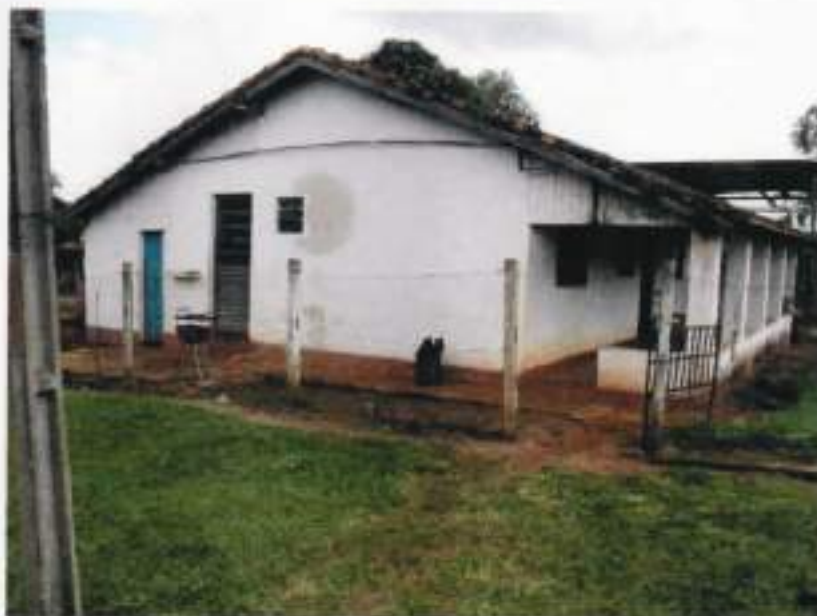
A casa do caseiro da fazenda, tinha nível de construção **rústico**, com anomalias e trincas na alvenaria.

Foto 59 – Mostrando ainda parte da casa do caseiro.

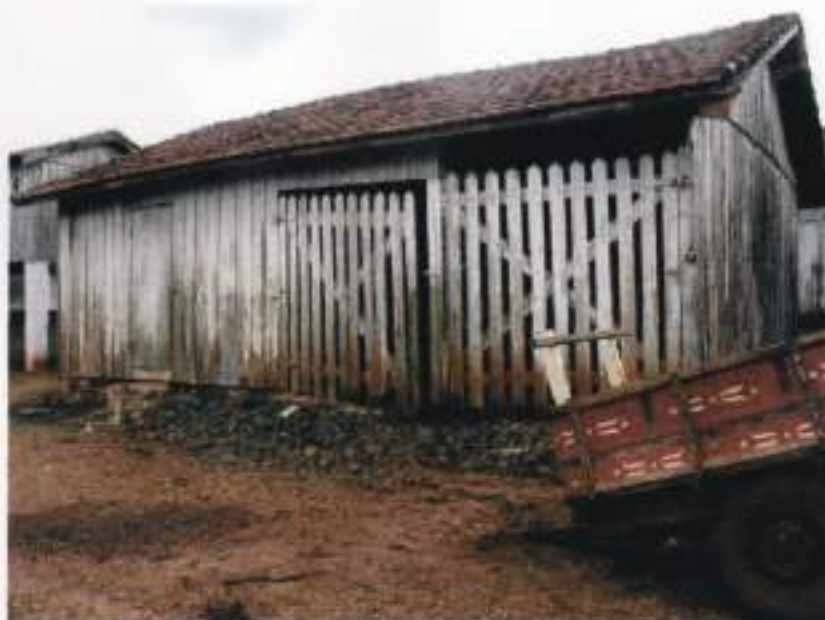
Já as casas dos colonos e as tulhas, estavam em estado de ruína e em deterioração, não havendo mais recuperação das mesmas, a não ser a demolição, portanto, sem nenhum tipo de valor comercial para essa avaliação.

Foto 60 – Mostrando tulhas de madeira, sem nenhum valor comercial na avaliação, pelo seu estado de conservação e nível de construção.

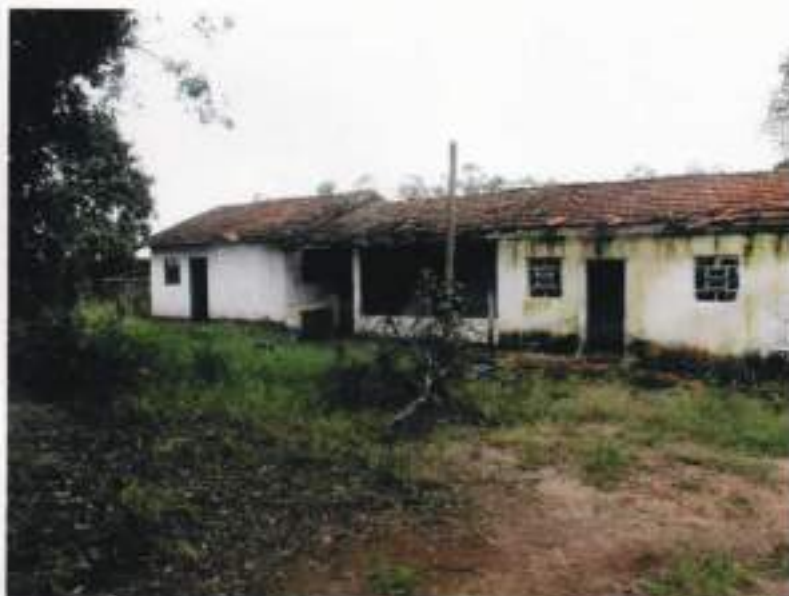
Foto 63 – Mostrando as antigas casas de colonos, todas abandonadas e em estado de deterioração, sem nenhum valor comercial.

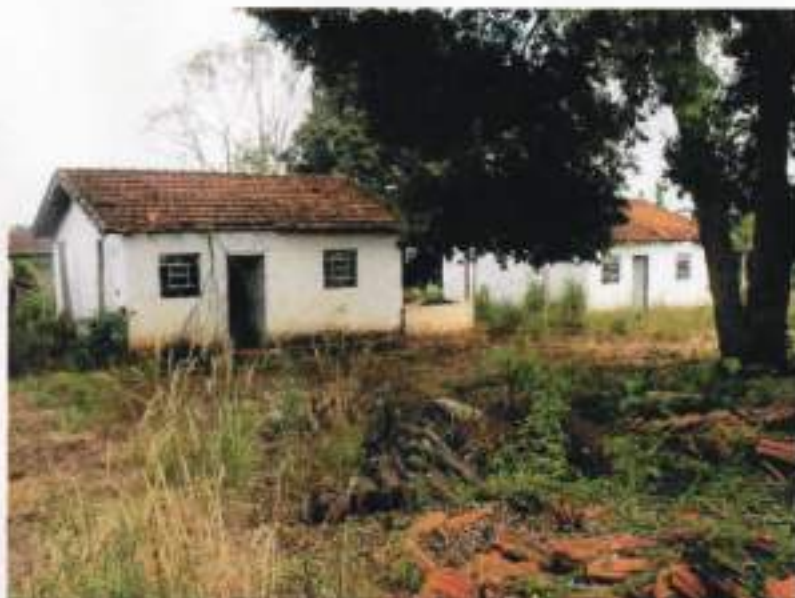
Foto 64 – Mostrando mais antigas casas de colonos, todas abandonadas e em estado de deterioração, sem nenhum valor comercial.
