Processo Digital nº: 0015868-17.2020.8.26.0002

LAUDO DE AVALIAÇÃO

- **APARTAMENTO nº 101**, Matrícula nº 120.731: localizado no 10º andar do Edifício Maison de Versailles, situado na Rua Barão de Jaceguai nº 1.062, no 30º Subdistrito Ibirapuera, contendo a área total real construída de 400,835m², sendo 297,91m² de área privativa e 102,925m² de área comum a que corresponde a fração ideal de terreno de 0,06024908.

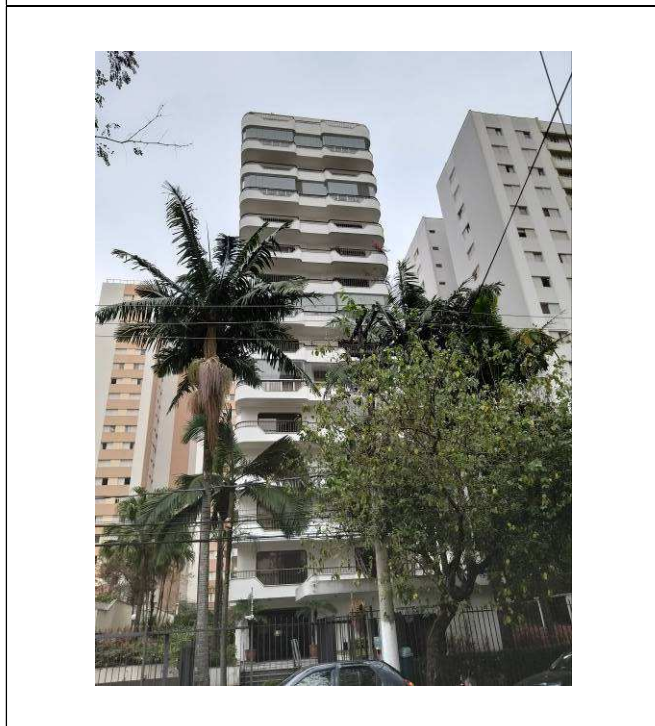
O Condomínio Edifício Maison de Versailles apresenta fachada revestida em pintura látex sobre massa batida, piso revestido em pedras mineiras, áreas ajardinadas e fechamento em portões e gradis em ferro.

Foto 3: Fachada

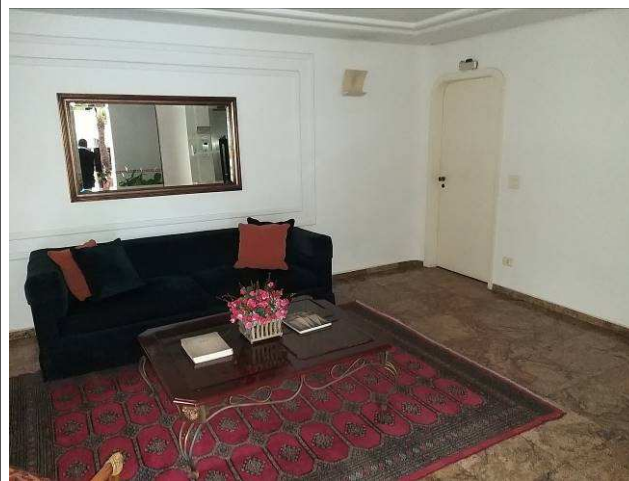
O hall social do edifício apresenta piso revestido em granito, paredes revestidas em pintura látex sobre massa corrida, forro em laje com molduras em gesso e fechamento em portas e painéis em vidros temperados.

Foto 24: Hall social do térreo

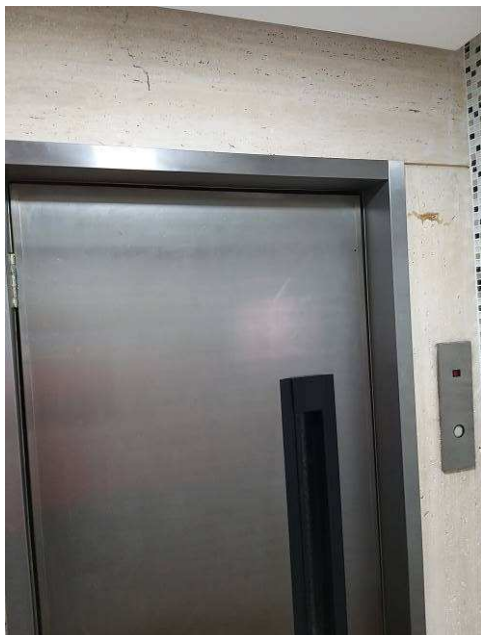
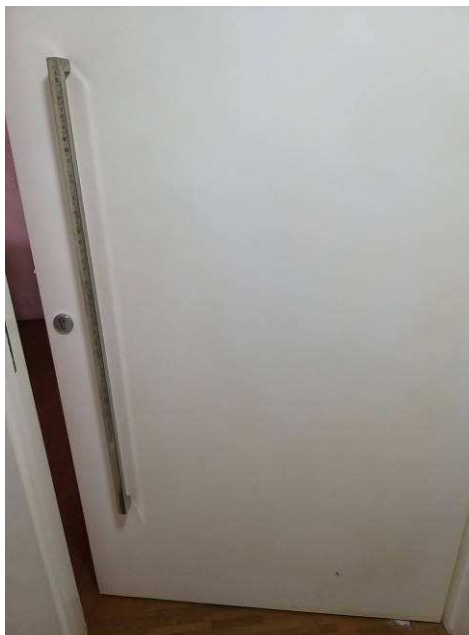
HALL DE ENTRADA SOCIAL: Piso revestido em madeira, paredes revestidas parte em pastilhas de vidro e parte em mármore e forro em gesso com iluminação embutida.

Fotos 27 e 28: Hall de entrada social da unidade 101

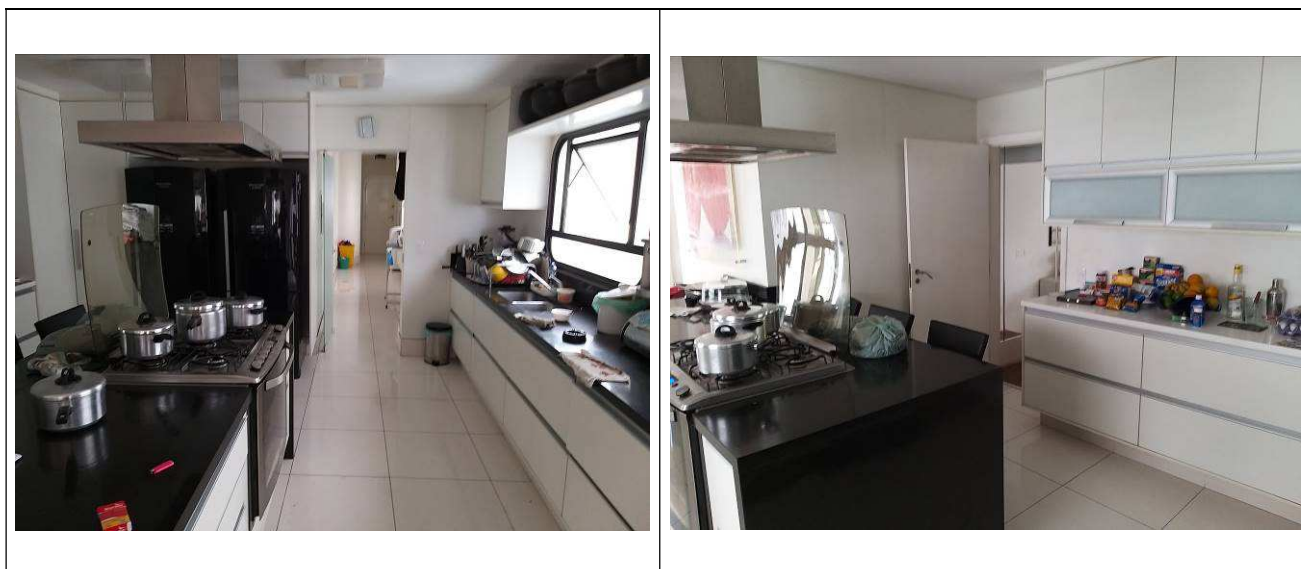
COZINHA: Piso revestido em porcelanato cerâmico, paredes revestidas em pintura látex sobre massa corrida, forro em laje, pia e ilha com bancadas em granito, gabinetes em fórmica e cubas em inox, armários em fórmica e esquadrias tipo basculante em alumínio anodizado com vidros lisos.

Fotos 53 e 54: Cozinha
