**EXCELENTÍSSIMO SENHOR DOUTOR JUIZ DE DIREITO DA 2ª
VARA CÍVEL DE FALÊNCIAS E RECUPERAÇÕES JUDICIAIS -
COMARCA DE SÃO PAULO - SP.**

AUTOS Nº: 1036570-37.2015.8.26.0100

FALIDA: MULTIOLEOS E FARELOS LTDA

DESCRIÇÃO TÉCNICA	
ESPÉCIE	Aeronave
MARCA	Cirrus Design
MODELO	SR22/GTSX Turbo
VERSÃO	PR-FTZ
ANO/MODELO DE FABRICAÇÃO	2.007
NÚMERO DE SÉRIE	2754

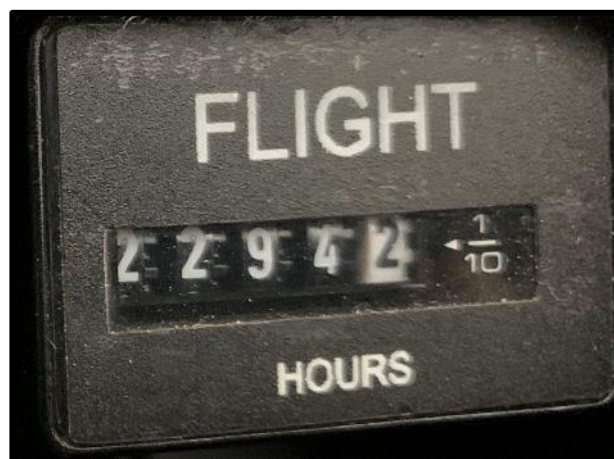
FOTO 2: Vista do horímetro registrando 2.294,2 horas voo.

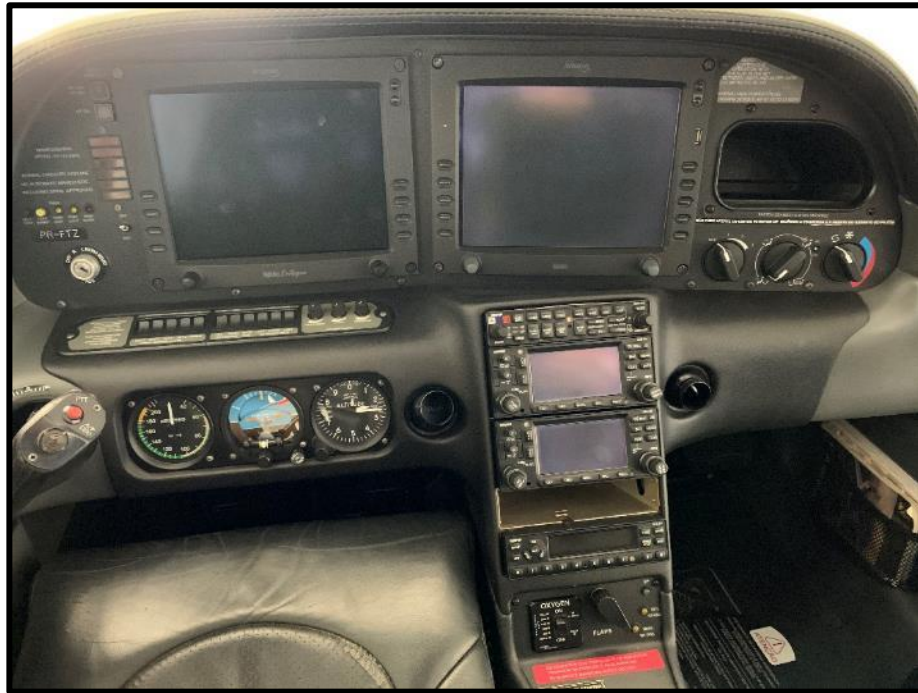
FOTO 3: Vista do painel de instrumentos em bom estado.

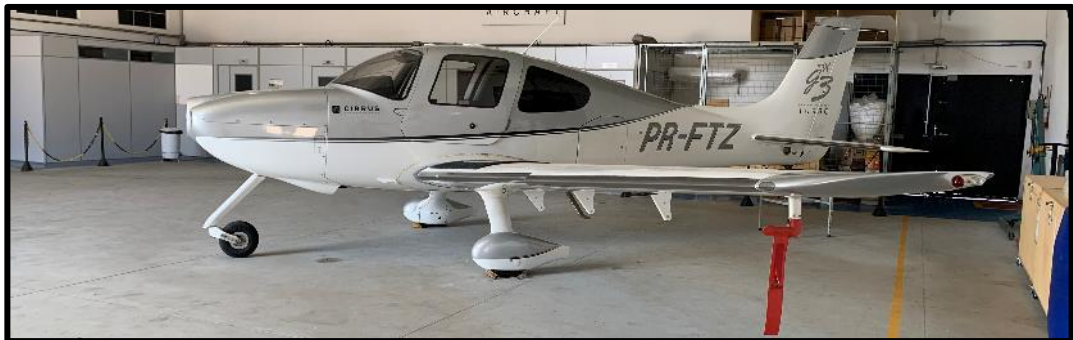
FOTO 4: Vista frontal esquerda da aeronave em bom estado de conservação sem apresentar em sua estrutura: batidas e/ou sinais proveniente de mal uso.

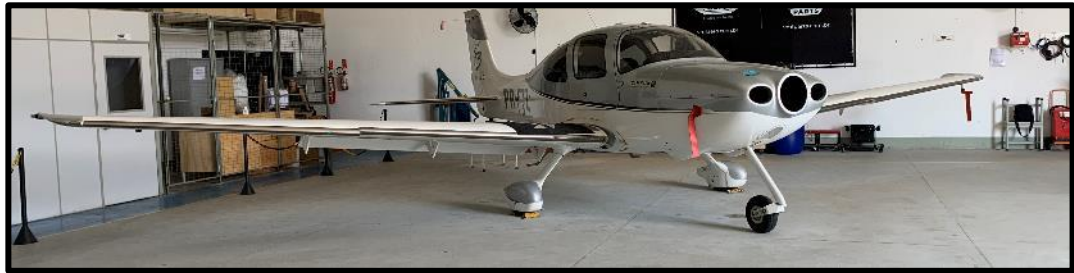
FOTO 5: Vista frontal direita da aeronave em bom estado de conservação sem apresentar em sua estrutura: batidas e/ou sinais proveniente de mal uso.

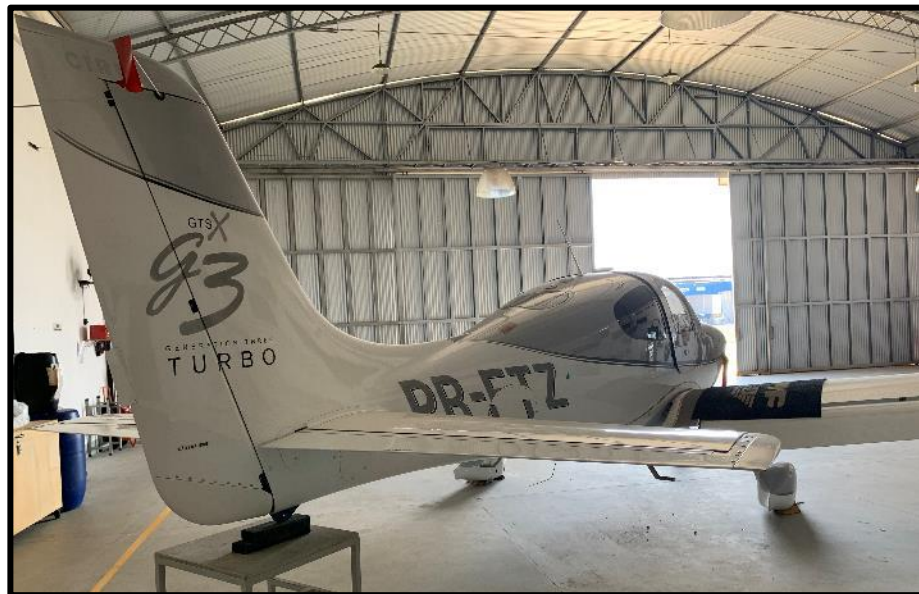
FOTO 6: Vista traseira direita da aeronave em bom estado de conservação sem apresentar em sua estrutura: batidas e/ou sinais proveniente de mal uso.

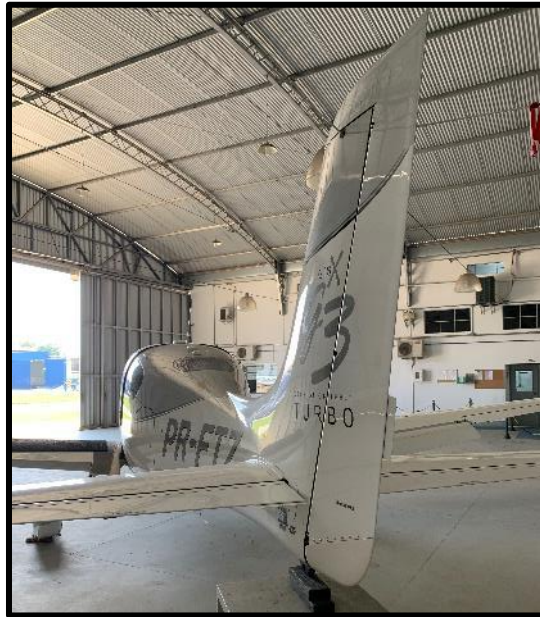
FOTO 7: Vista traseira esquerda da aeronave em bom estado de conservação sem apresentar em sua estrutura: batidas e/ou sinais proveniente de mal uso.

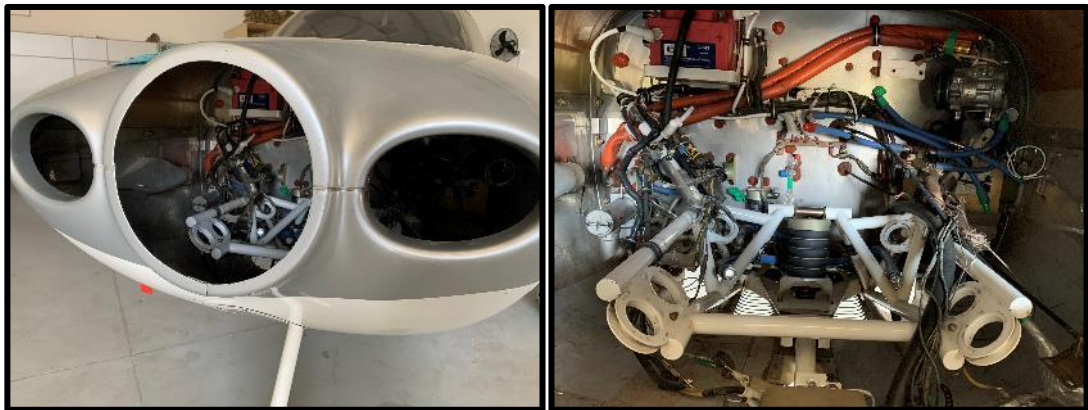
O bem está com o motor de combustão e algumas carenagens desmontados, necessitando de reparos e manutenções nos componentes. Desta feita, não foi possível acionar a aeronave.

FOTO 8: Detalhe interno do local de instalação do motor de combustão, sem o componente.

Considerando o seu atual estado, a aeronave necessita de manutenção no motor com a aquisição de peças e revisão segundo o mapa de componentes. A empresa VMF Aero, realizou o orçamento de conserto da aeronave, anexo I. Como as peças do motor são importadas o valor contemplado está em dólar.

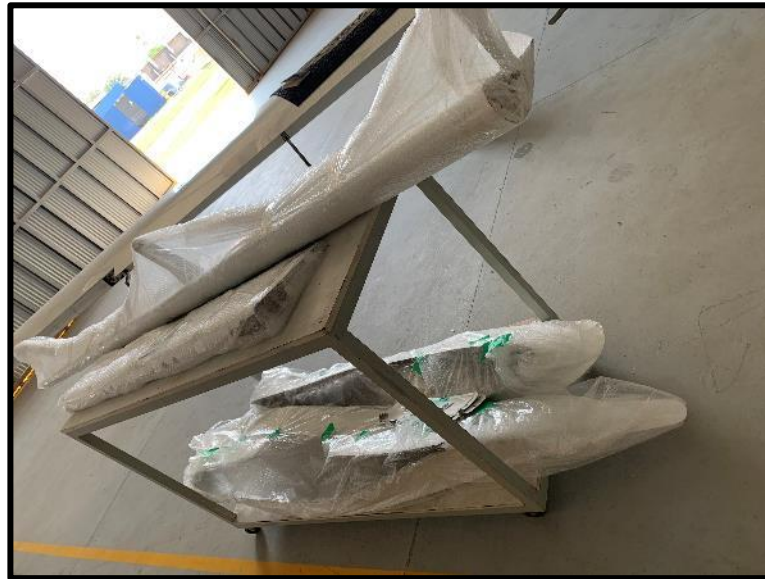
FOTO 9: Detalhe das carenagens desmontadas.
