**Proc. 1005758-18.2018**

**PROCESSO: 1005758-18.2018.8.26.0161**

**L A U D O**

O valor médio de mercado do imóvel localizado à Avenida Sete de Setembro, n<sup>os</sup> 1240/1250/1260/1266, Centro, Diadema, objeto da matrícula número 21.122 do Cartório de Registro de Imóveis da Comarca de Diadema, em fevereiro de 2020 em números redondos, é igual a **R\$7.705.000,00 (sete milhões, setecentos e cinco mil reais).**

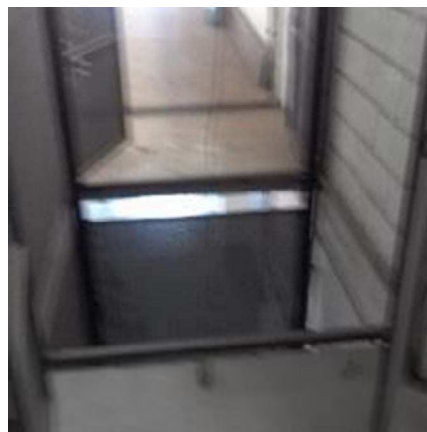
Elevador de carga

O prédio conta com elevador tipo “monta carga”. A área externa comporta estacionamento para aproximadamente 7 veículos e possui portão de fácil acesso para a entrada e manobra de caminhões.

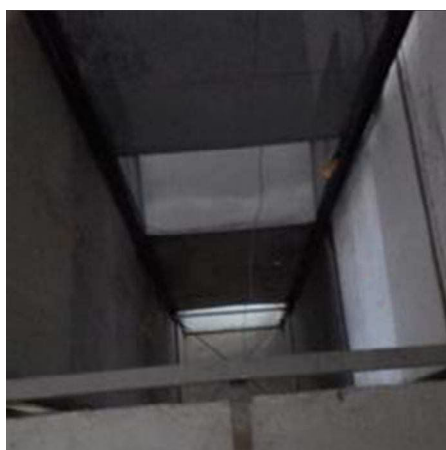
Poço do elevador de carga
