**EXMO. SENHOR DOUTOR JUIZ DE DIREITO DA  
TERCEIRA VARA CÍVEL DA COMARCA DE  
ARARAQUARA - SP**

**PROCESSO nº 0014103-71.2018.8.26.0037**

## **LAUDO TÉCNICO**

### **2.1.1 Imóvel comercial – Fabrica de Maquinas Hidráulicas – Hidral-Mac.**

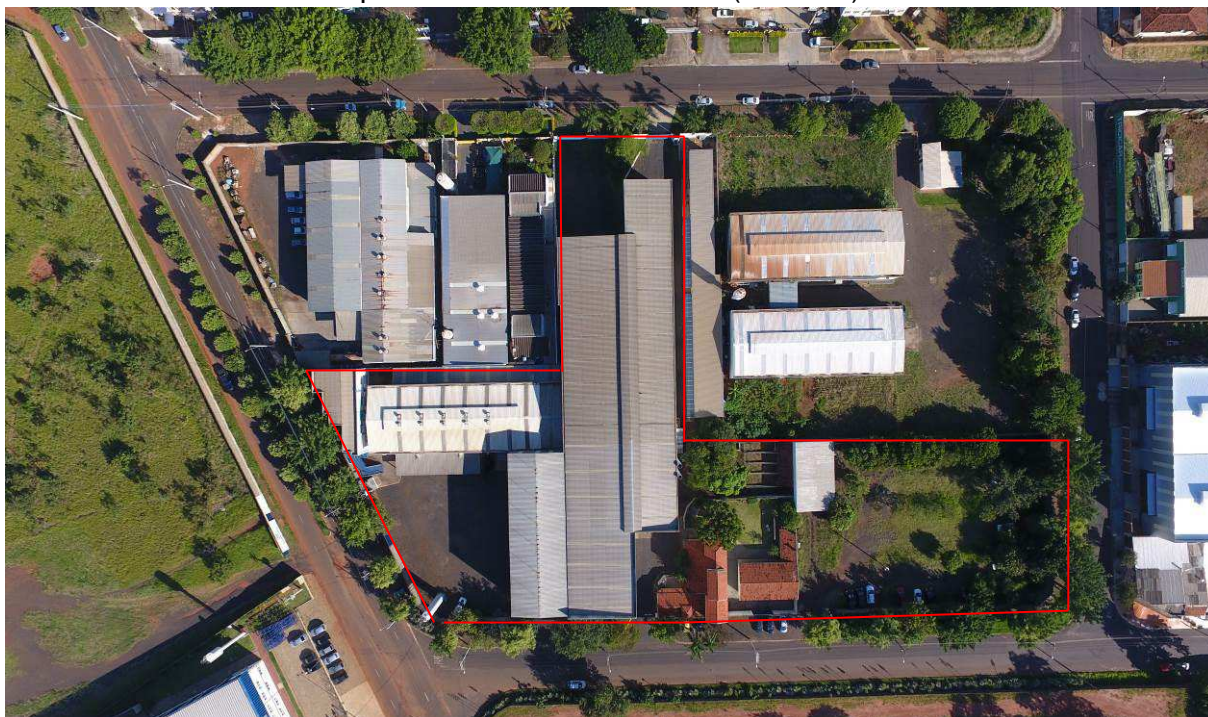
Imagem aérea capturada com drone delimitando as áreas avaliadas.

Os imóveis constantes nas matrículas nº78967, 78970, 78971 e 102346 são contíguos e suas divisas não são materializadas “in loco”, onde as construções não respeitam suas divisas, portanto não podem ser avaliados separadamente, conforme demonstrado na fotografia com drone.

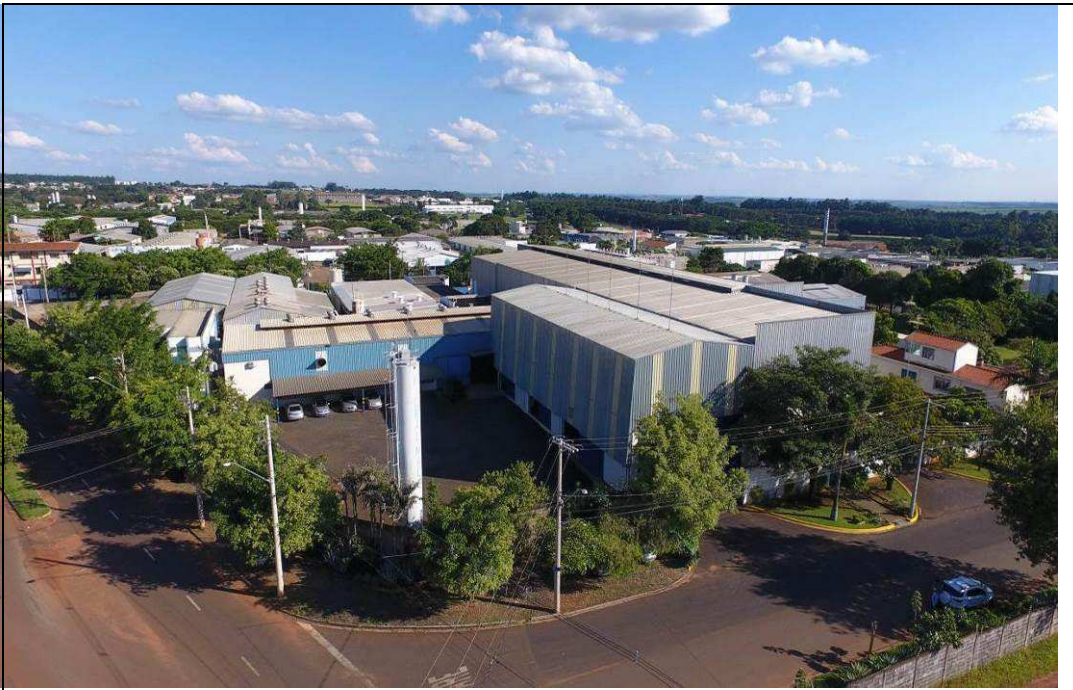
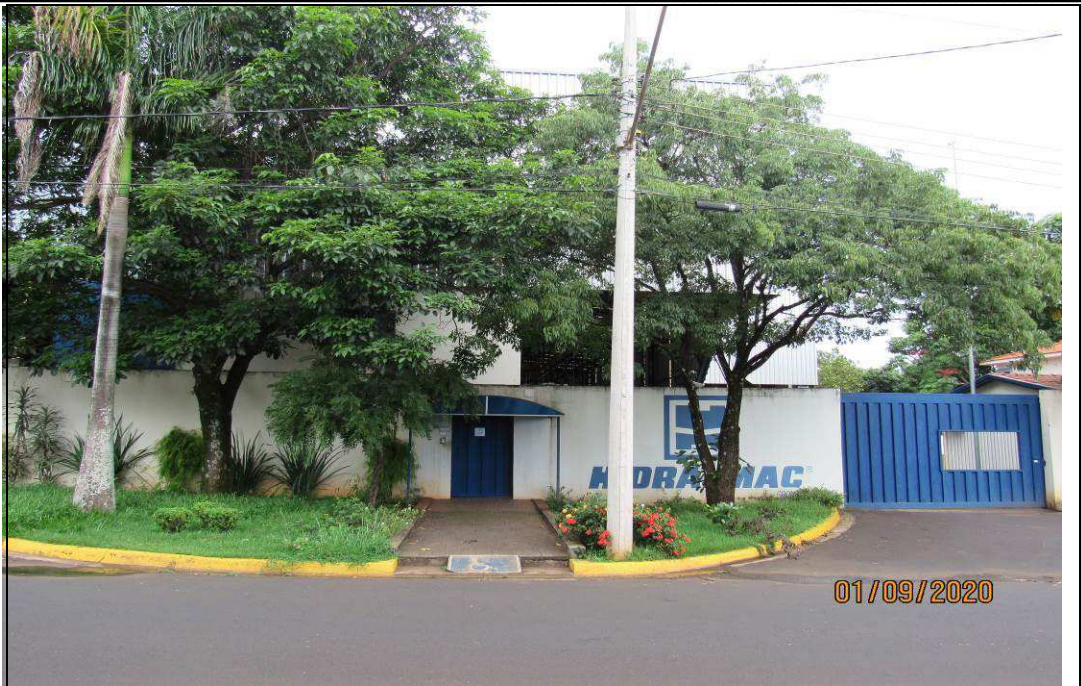
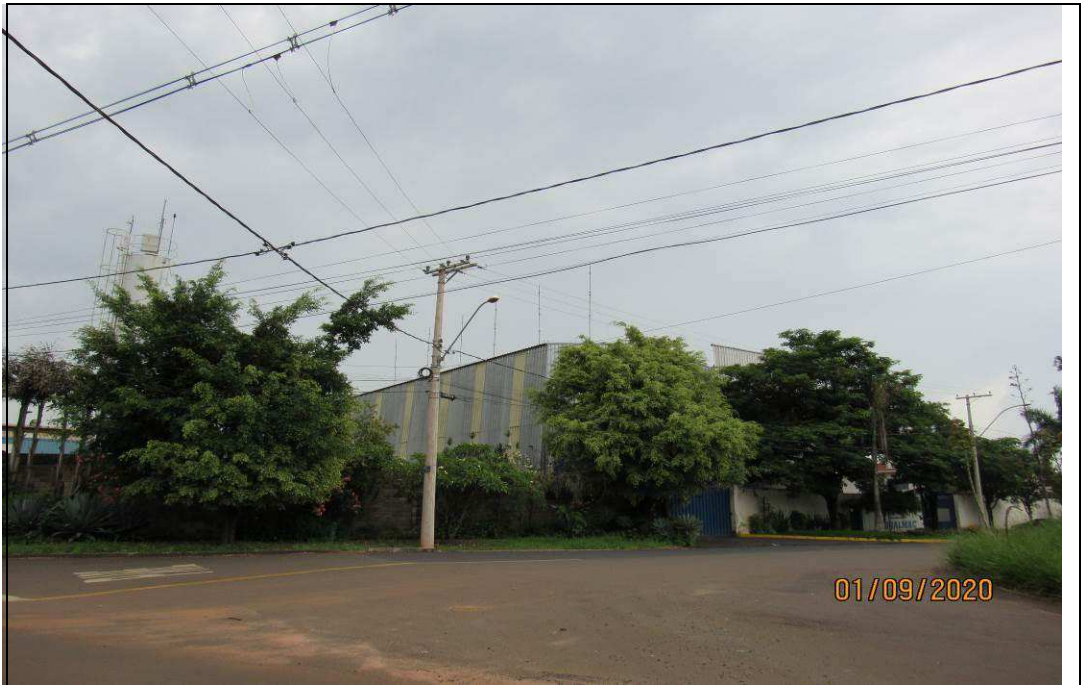
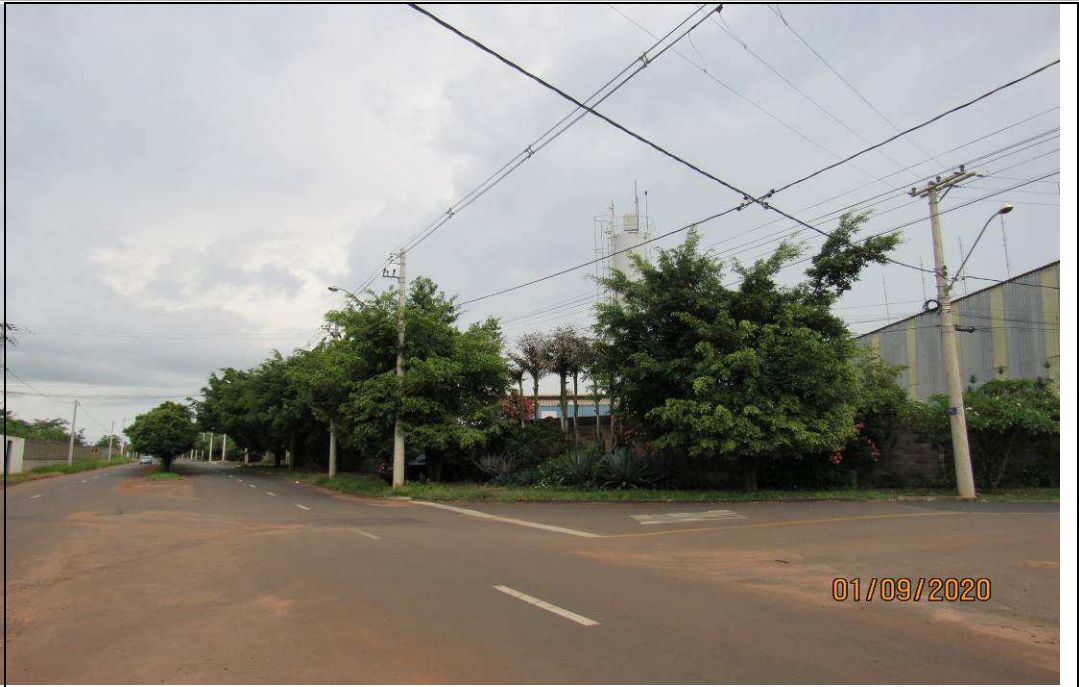
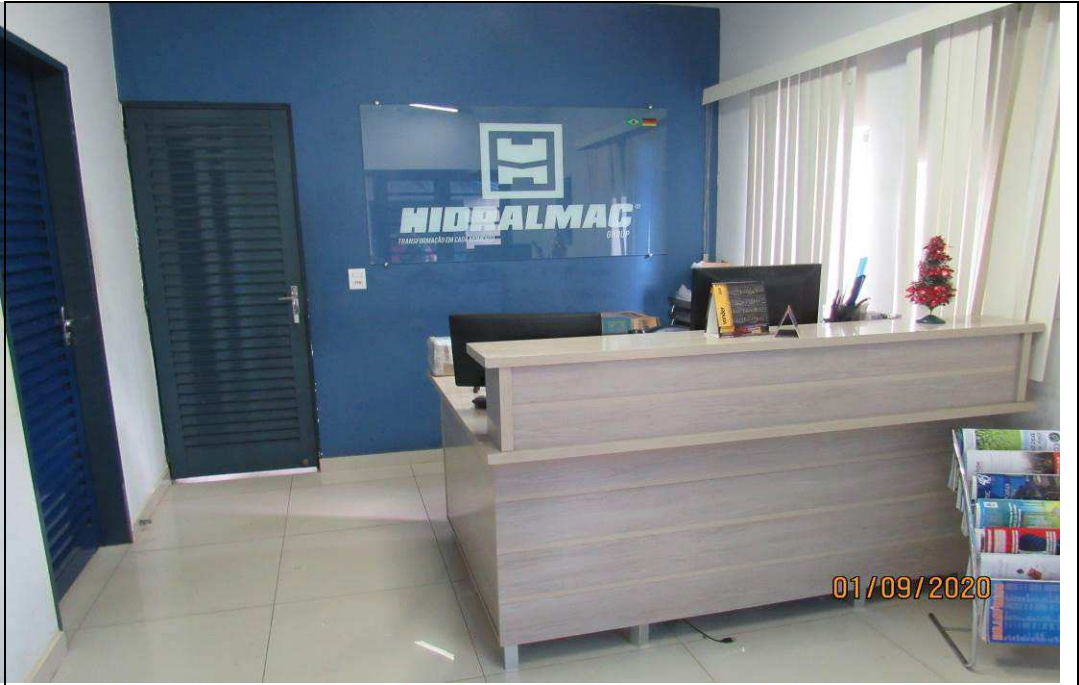
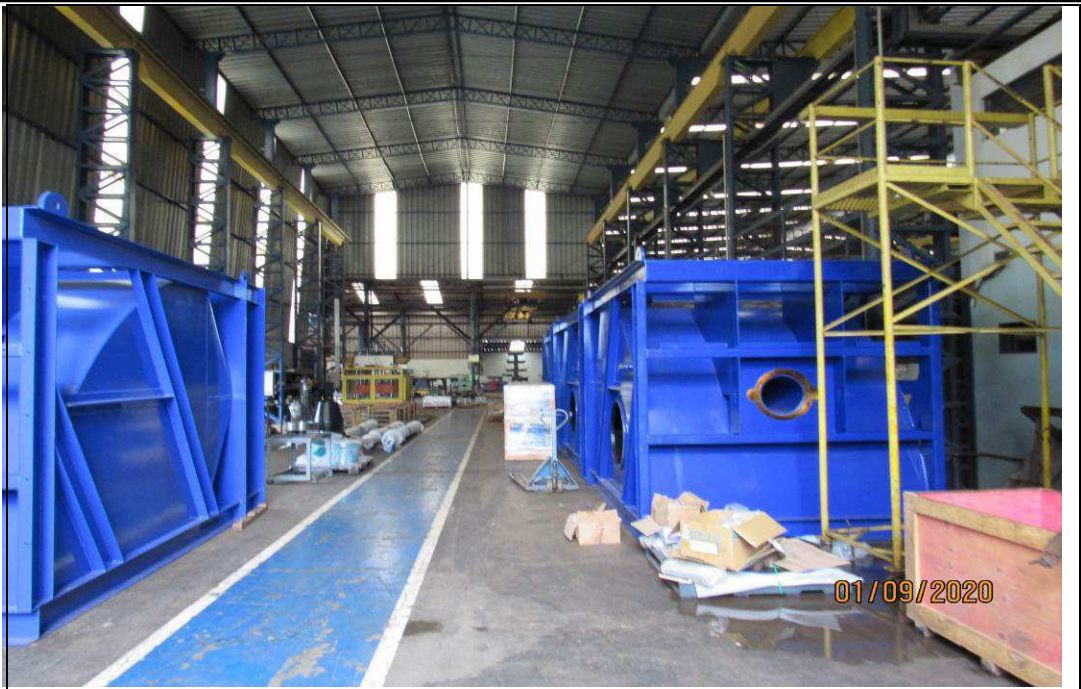
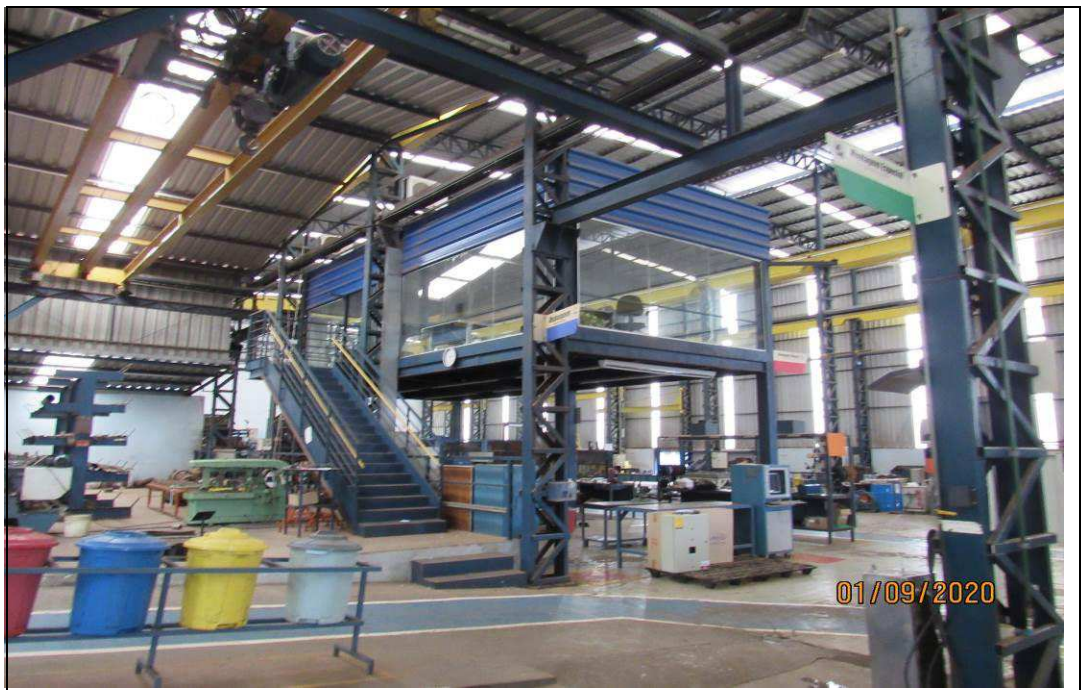
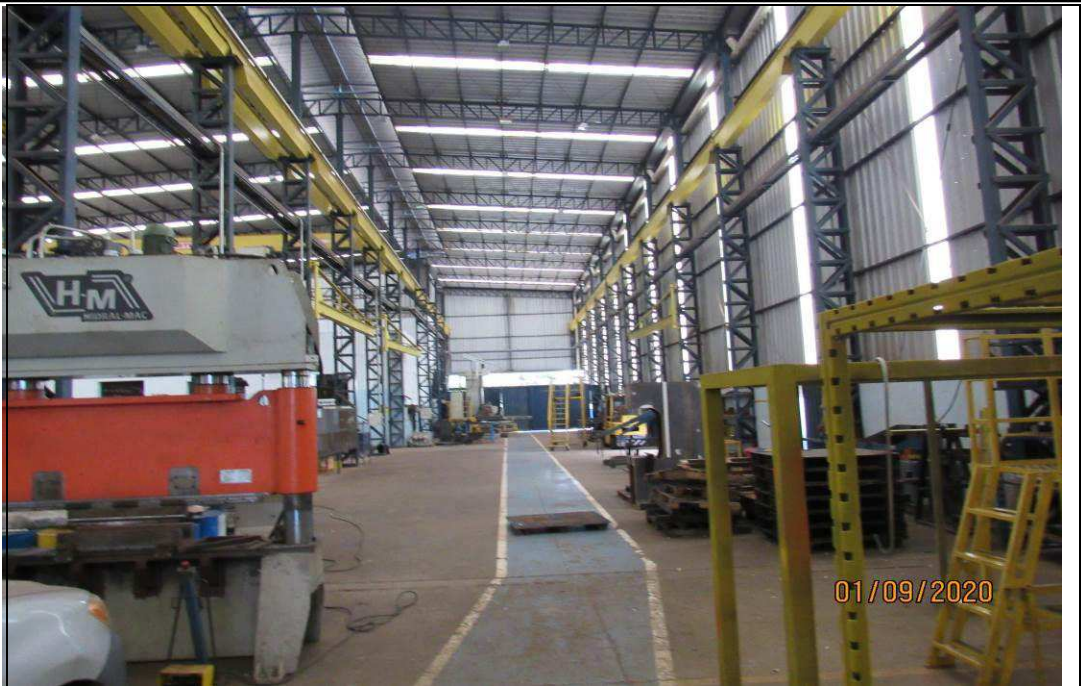
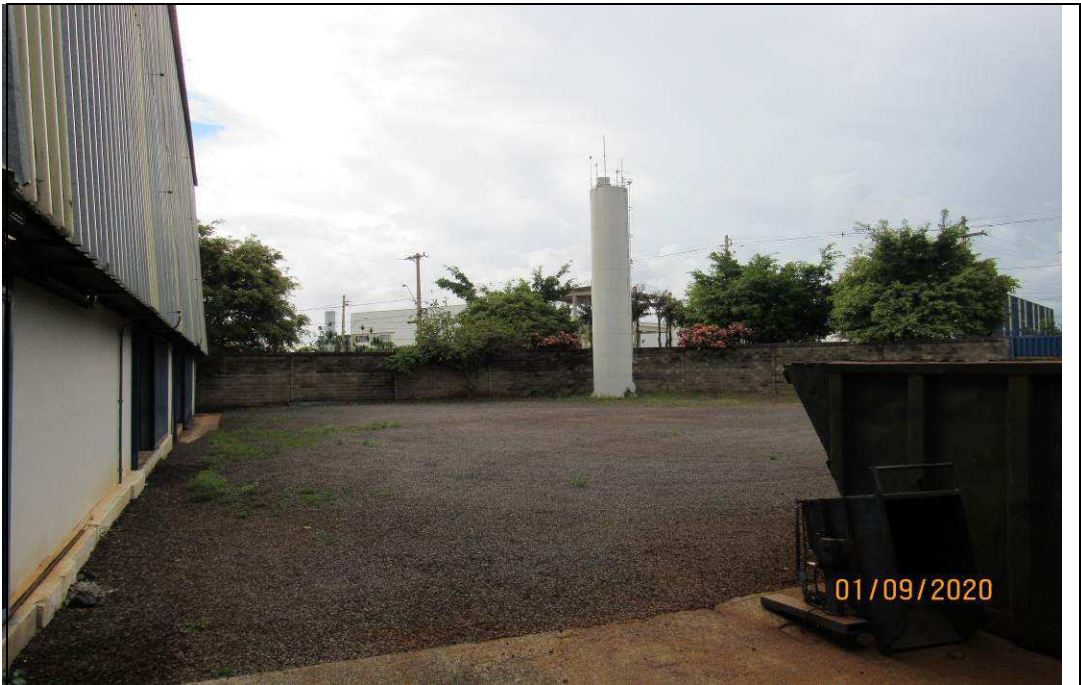
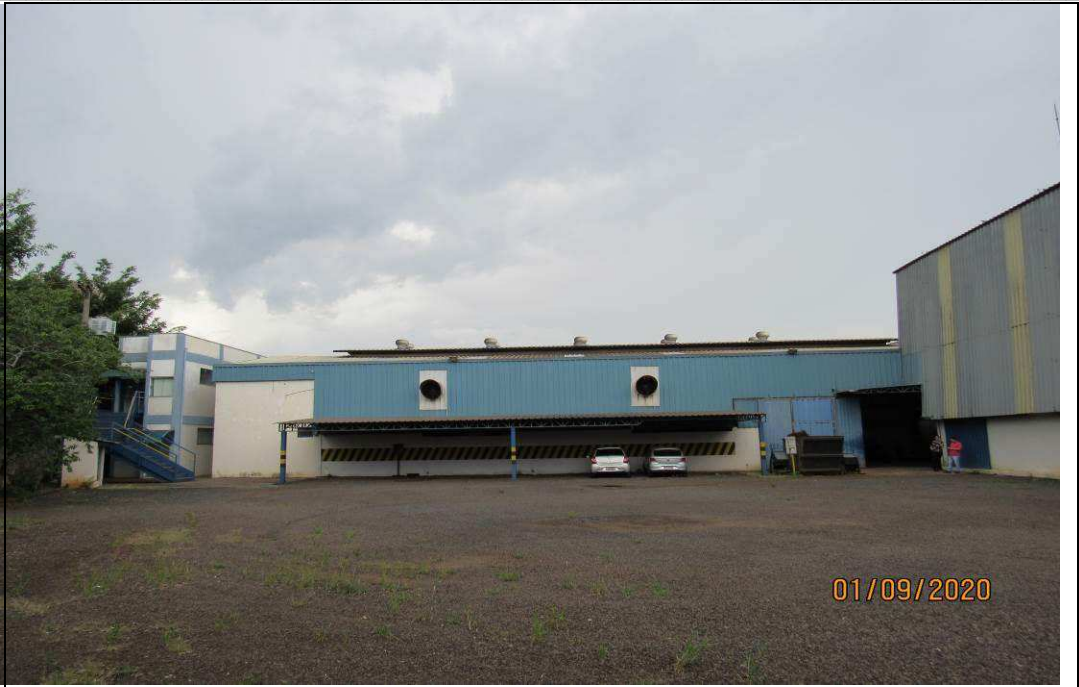
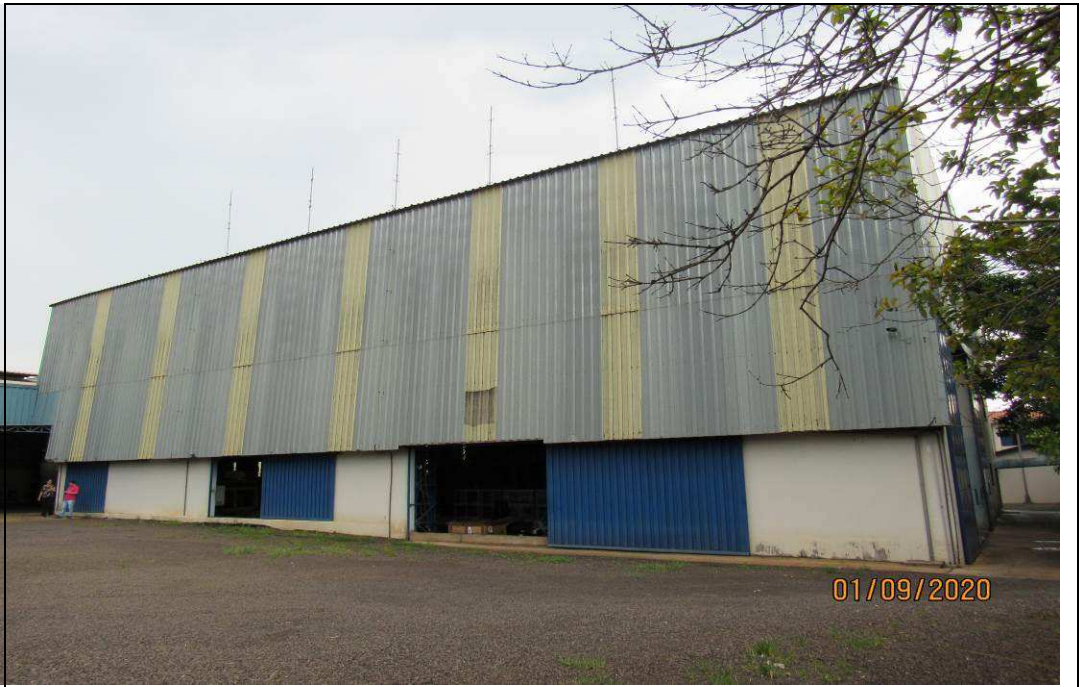
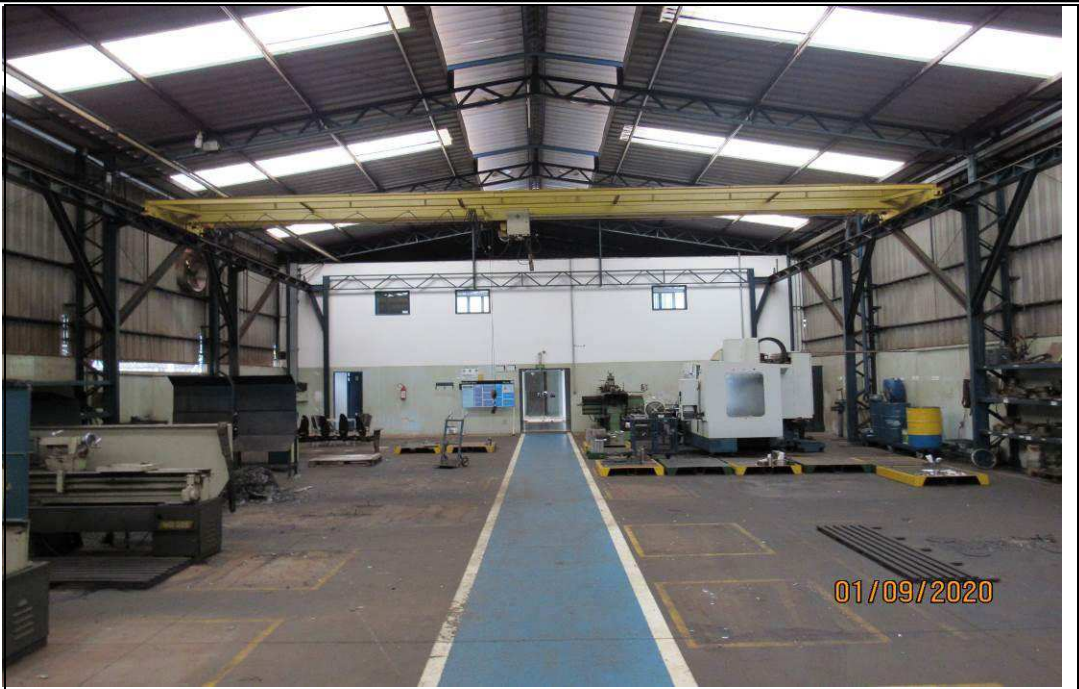
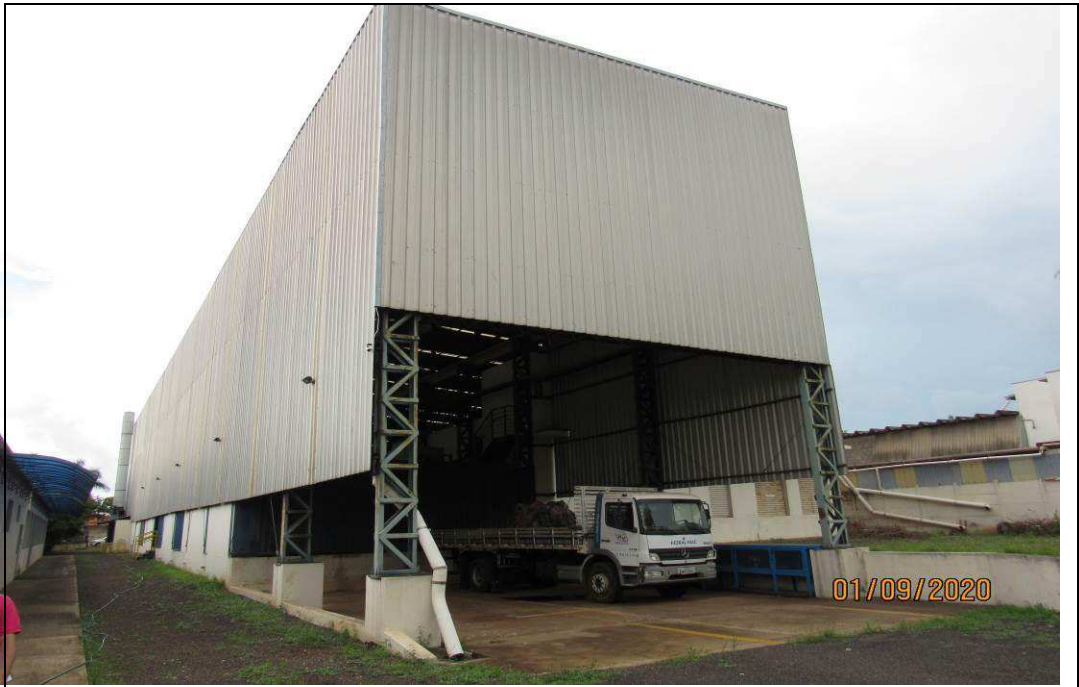
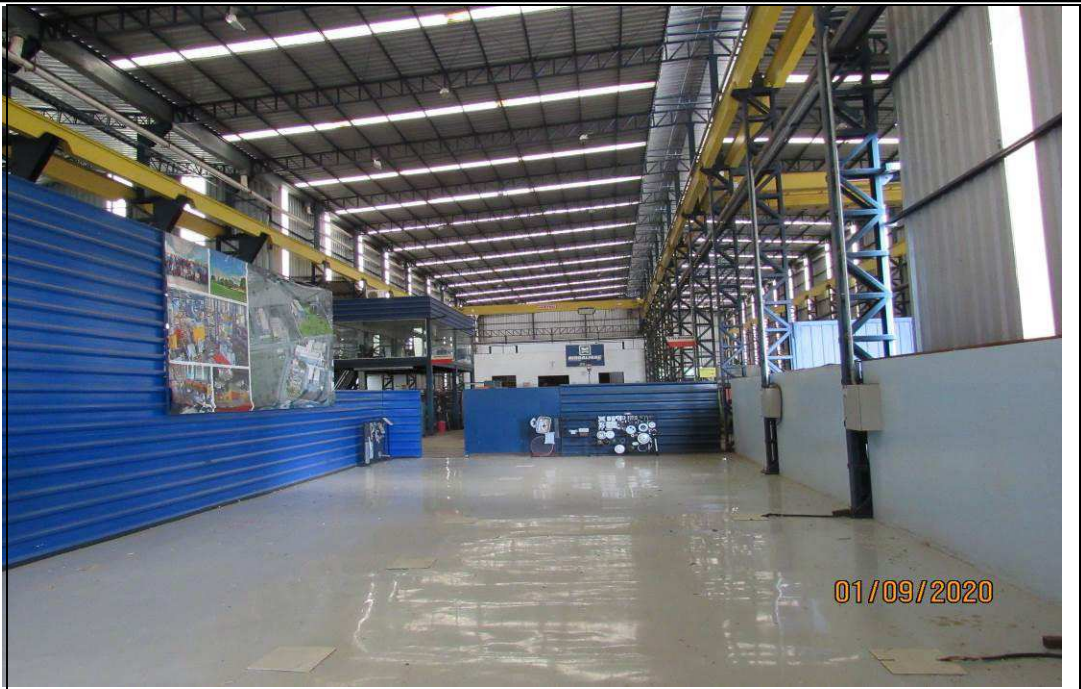
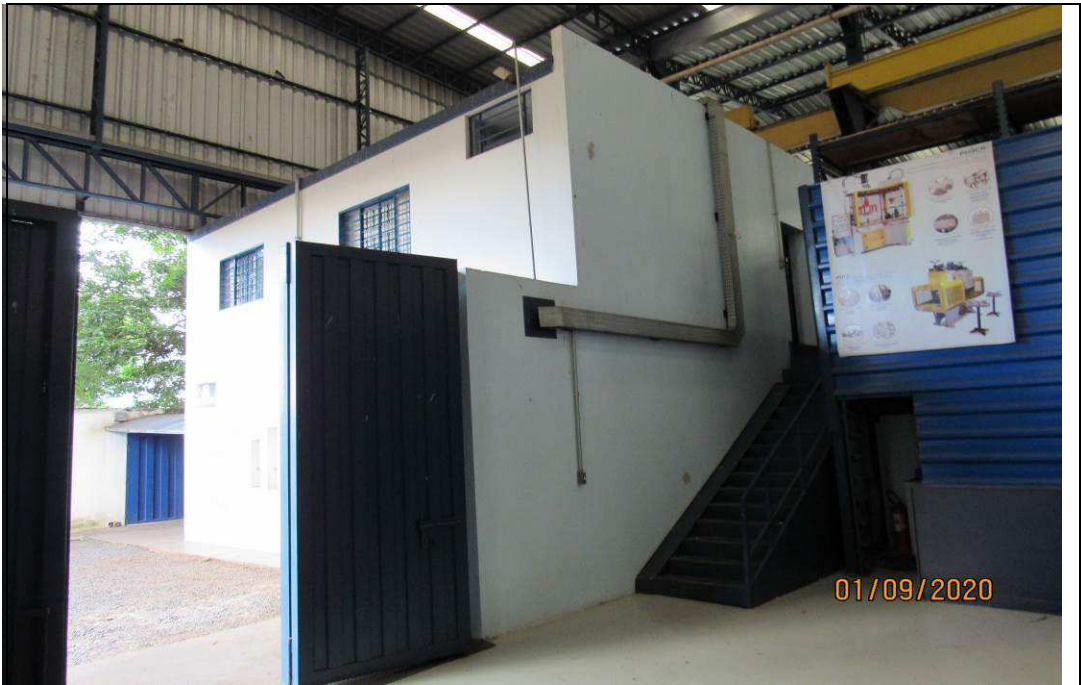
Barracão extenso coberto com telhas galvanizadas sobre estrutura metálica, idade aparente de 26 anos, galpão de padrão médio, necessitando de simples reparos e manutenção, constituído pelos seguintes ambientes:

Recepção com sala de espera e escritório: paredes de alvenaria, ambientes com piso cerâmico, lajetado, esquadrias de ferro e portas metálicas.

Pátio de serviço: ambiente com diversas máquinas e ferramentas para a fabricação de máquinas hidráulicas, maior parte com piso cimentado e parte com piso cerâmico, pé direito de 11,50 metros de altura, coberto com telhas galvanizadas sobre estrutura metálica, portões de ferro, container usado como câmara de pintura de peças, almoxarifado com paredes de alvenaria, mezanino de estrutura metálica com fechamento em acrílico, ambiente usado como escritório com acesso através de escada metálica.

Piso externo com parte forrada com pedra britada, castelo d'água na lateral do barracão e estacionamento lateral com cobertura de telhas galvanizadas sobre estrutura metálica.

A área edificada descrita acima está situada em parte no lote 01 parte no lote 04 e parte no lote 05 (conforme imagem abaixo) e sua área total é de 3.336,68 m<sup>2</sup> conforme medidas "in loco".

Por ocasião da vistoria atual, realizada em 09/01/2020, observamos que o imóvel continua com as mesmas condições em que se encontrava na data em que foi realizado o laudo por este profissional e que foi juntado nos Autos as fls. 166/248, ou seja, não foi realizado nenhum acréscimo de construção no terreno e muito menos demolições.

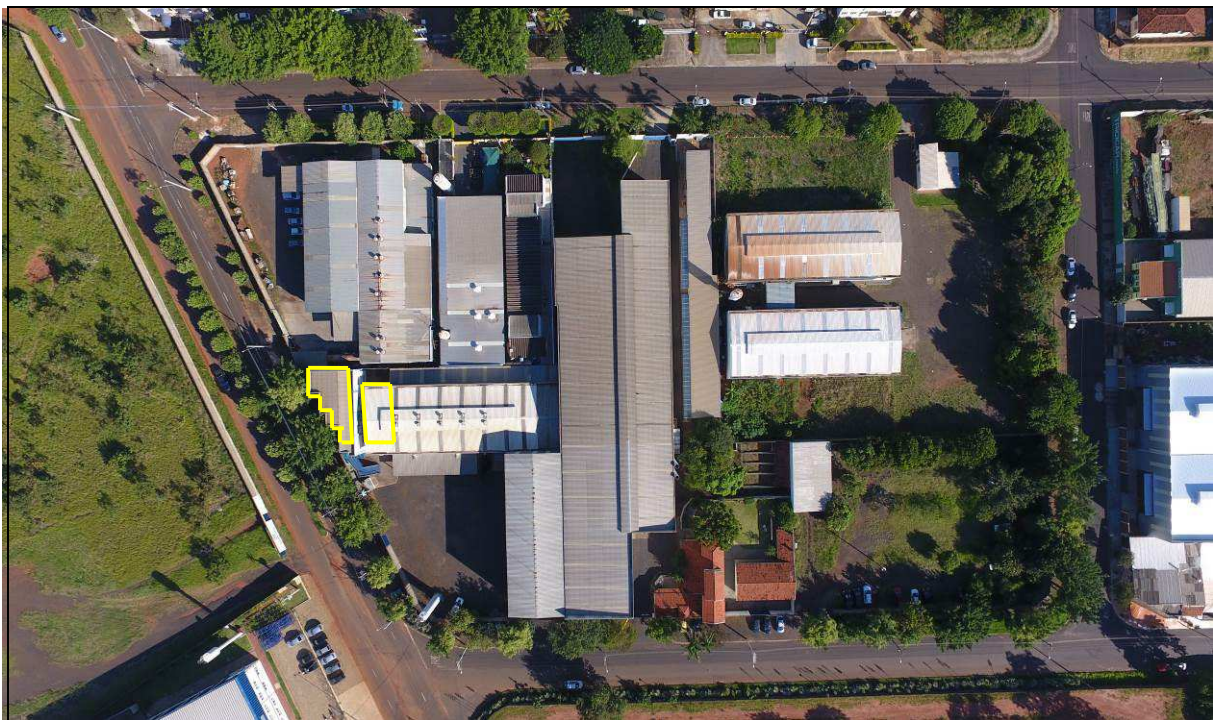
FOTO 17 – Vista aérea com contorno amarelo delimitando a área descrita acima.

Prédio de alvenaria de tijolos, comercial com parte assobrada, com idade aparente de 16 anos, ao lado do barracão principal, lajotado, acesso a área interna através de escada com corrimãos metálicos e é constituído pelos seguintes compartimentos: Recepção, copa com balcão de alvenaria com pedra de granito na superfície, dois banheiros, sala extensa descrita como financeiro no projeto arquitetônico e diretoria.

A parte assobradada tem dois pavimentos com os mesmos compartimentos, ou seja, sala de reunião, dois banheiros em cada pavimento, e sala extensa descrita como R.H no projeto arquitetônico, além de escada caracol no centro do ambiente para acesso entre os pavimentos.

A área total das edificações descritas acima e demonstradas na imagem a seguir pelo contorno amarelo é de 208,08 m<sup>2</sup>.

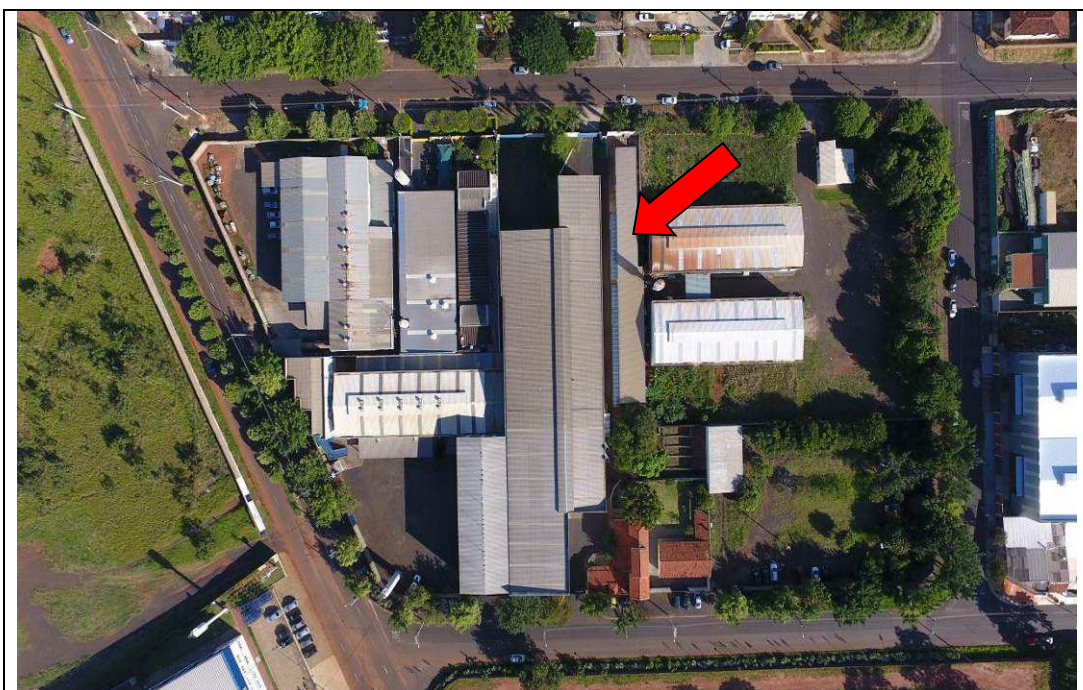
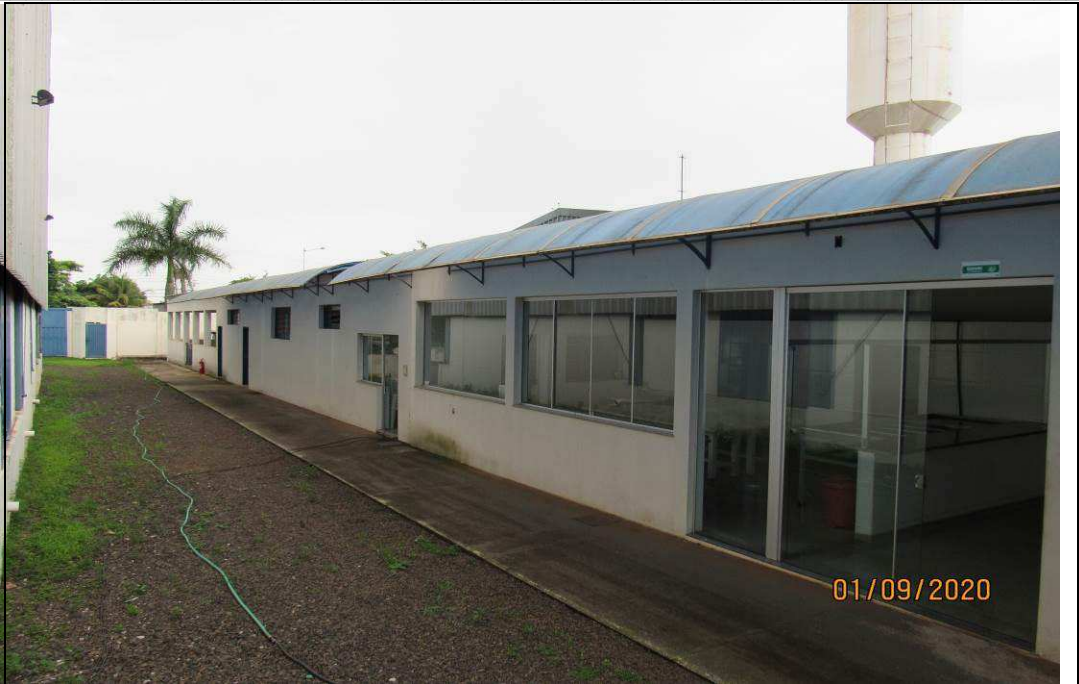
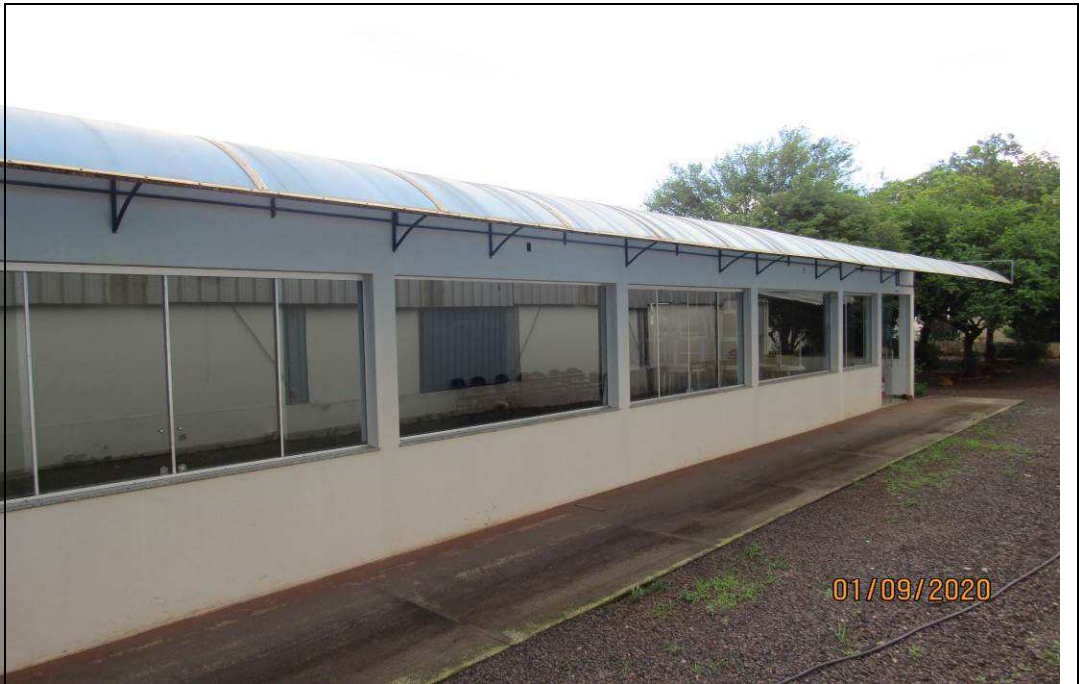
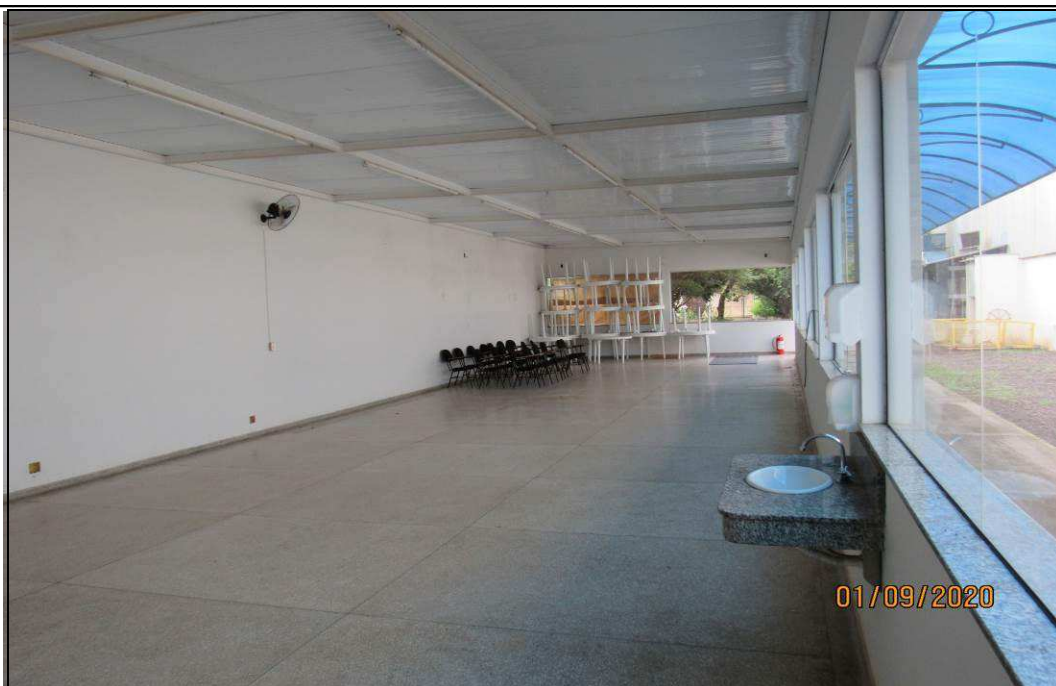
Construção de alvenaria de tijolos, lajotado, em regular estado de conservação, com portas e janelas de vidro, local constituído por refeitório e vestiários para funcionários com idade aparente de 16 anos.

A área total da edificação descrita acima e demonstrada na imagem a seguir pelo contorno vermelho é de 480,00 m².

FOTO 18 – Vista geral aérea da edificação descrita acima apontada com a seta vermelha.

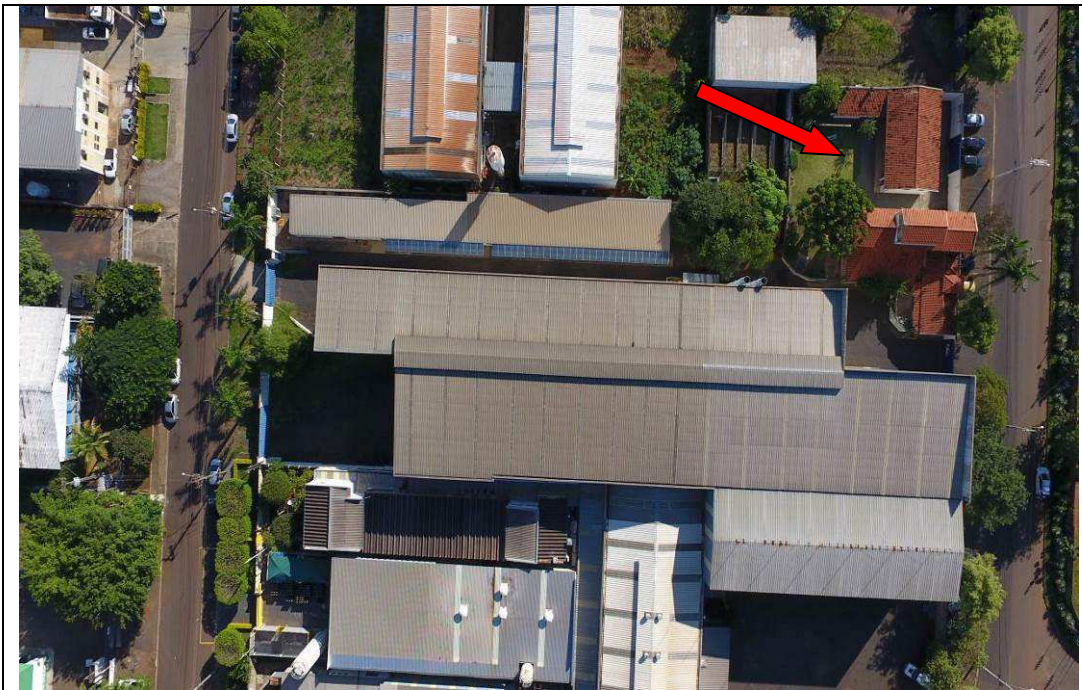
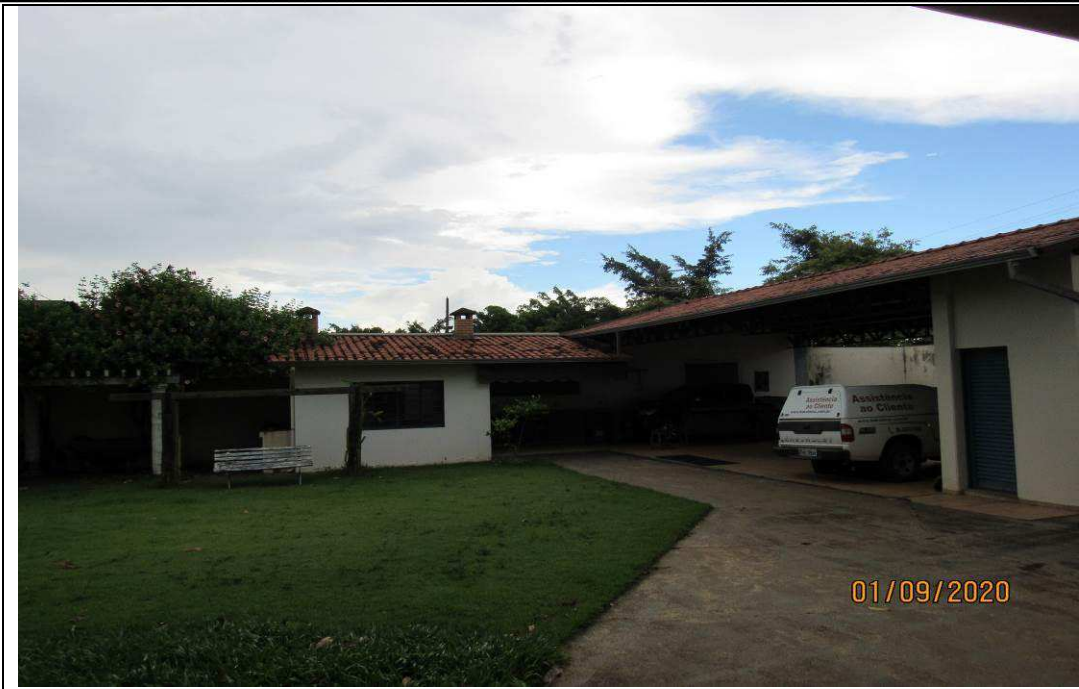
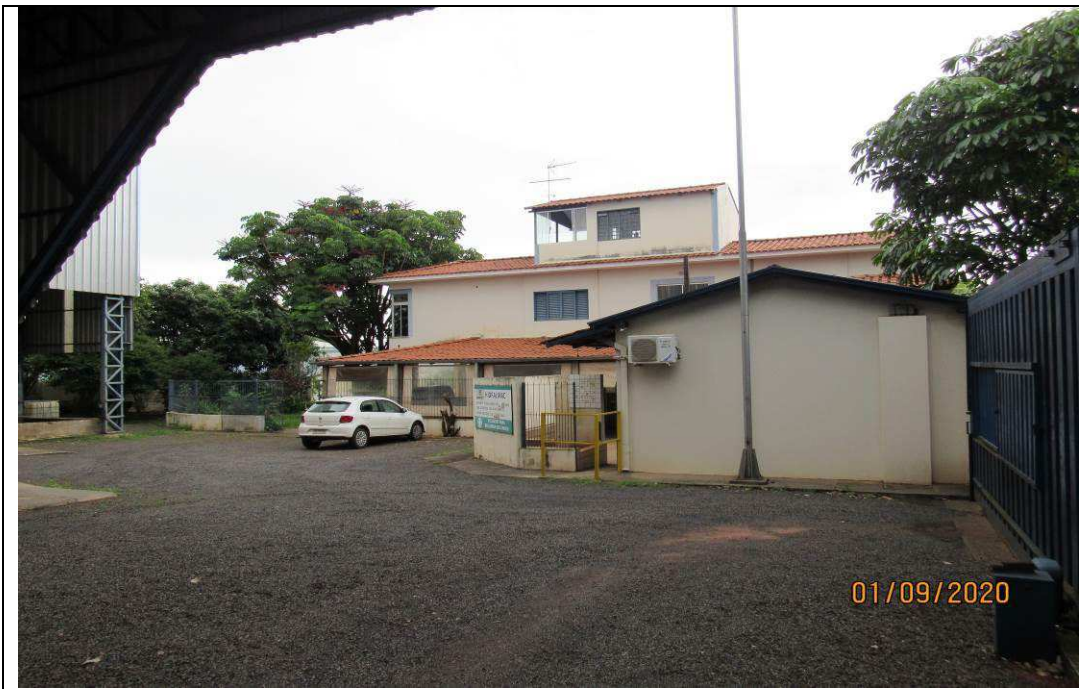
Construção de alvenaria de tijolos, idade aparente de 24 anos, edificação residencial adaptada para comercial, parte assobradada, varanda frontal e com edificação assobradada e varanda de fundos, ambas cobertas com telhas cerâmicas do tipo romana sobre estrutura metálica, piso cerâmico em toda edificação, varanda de fundos contem churrasqueira, forno a lenha, pia com pedra de granito e cuba inox sobre armário com portas de madeira desgastadas, banheiro na varanda com porta metálica e esquadria de ferro.

Área interna assobradada, pavimento inferior com cozinha toda azulejada, sala, banheiro azulejado e sala de estudos, todos estes compartimentos com piso cerâmico e paredes em regular estado.

Acesso ao pavimento superior através de escada caracol com degraus de madeira na superfície e corrimão metálico, pavimento superior com duas salas de reuniões e dois banheiros azulejados com portas de madeira e esquadrias metálicas.

A área total das edificações descritas acima e demonstradas na imagem a seguir pelo contorno vermelho é de 304,11 m².

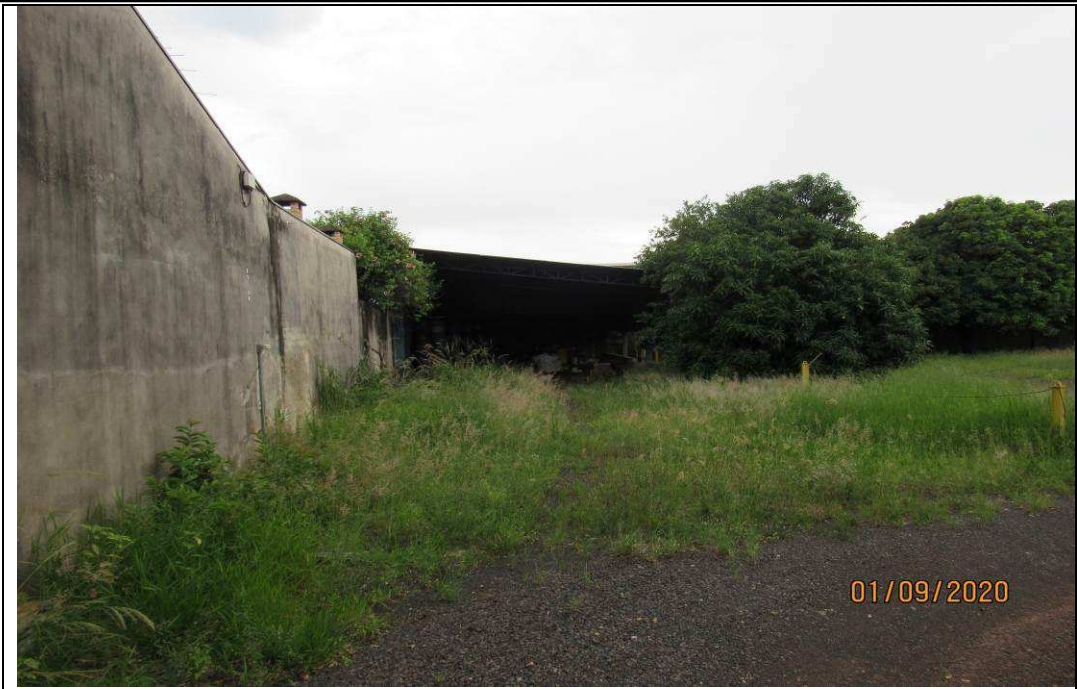
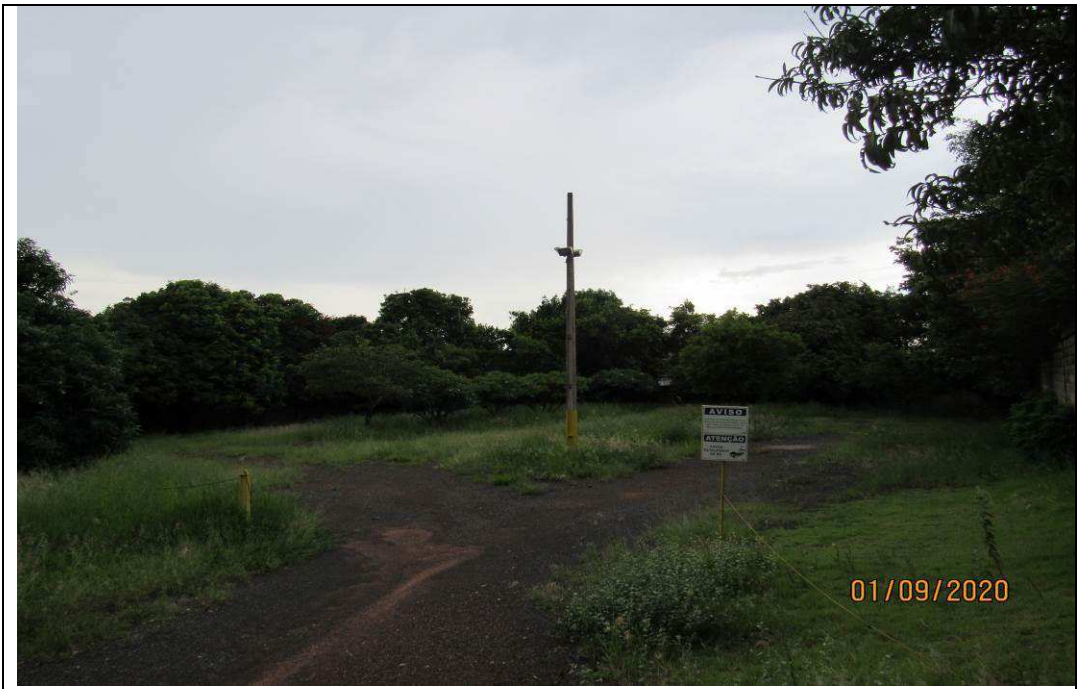
Restante do terreno utilizado como estacionamento da empresa, todo murado com portão metálico de correr, servido por todos os melhoramentos públicos como já descrito no início do presente item, e que contam uma parte coberta com telhas galvanizadas sobre estrutura metálica utilizada como pequeno depósito, idade aparente de 26 anos.

A área edificada da estrutura metálica presente no lote descrito acima é de 138,75 m<sup>2</sup>.

FOTO 26 – Vista geral aérea com contorno vermelho delimitando a parte construída situada no terreno.
