LAUDO PERICIAL

12/09/21**EXCELENTÍSSIMO(A) SENHOR(A) DOUTOR(A) JUÍZ(A) DE DIREITO DA
4ª VARA CÍVEL DA COMARCA DE BAURU DO ESTADO DE SÃO PAULO**Processo Digital n.: **1014445-89.2020.8.26.0071**Classe – Assunto: **Procedimento Comum Cível - Condomínio**Requerente: **Cirço Roberto Bataeiro e outro**Requerido: **Sirlei Aparecida Bataeiro dos Rios e outros**

O presente feito trata de ação de procedimento comum cível - condomínio, proposta por Cirço Roberto Bataeiro e outro em face de Sirlei Aparecida Bataeiro dos Rios e outros, sobre o imóvel localizado na Rua Capitão Mário Rossi, n. 4-22, do Jardim Petrópolis, Bauru-SP (fls. 26) com CIF PMB³: 04/1364/032 e Matrícula n. 72.877 do 2º ORI de Bauru.

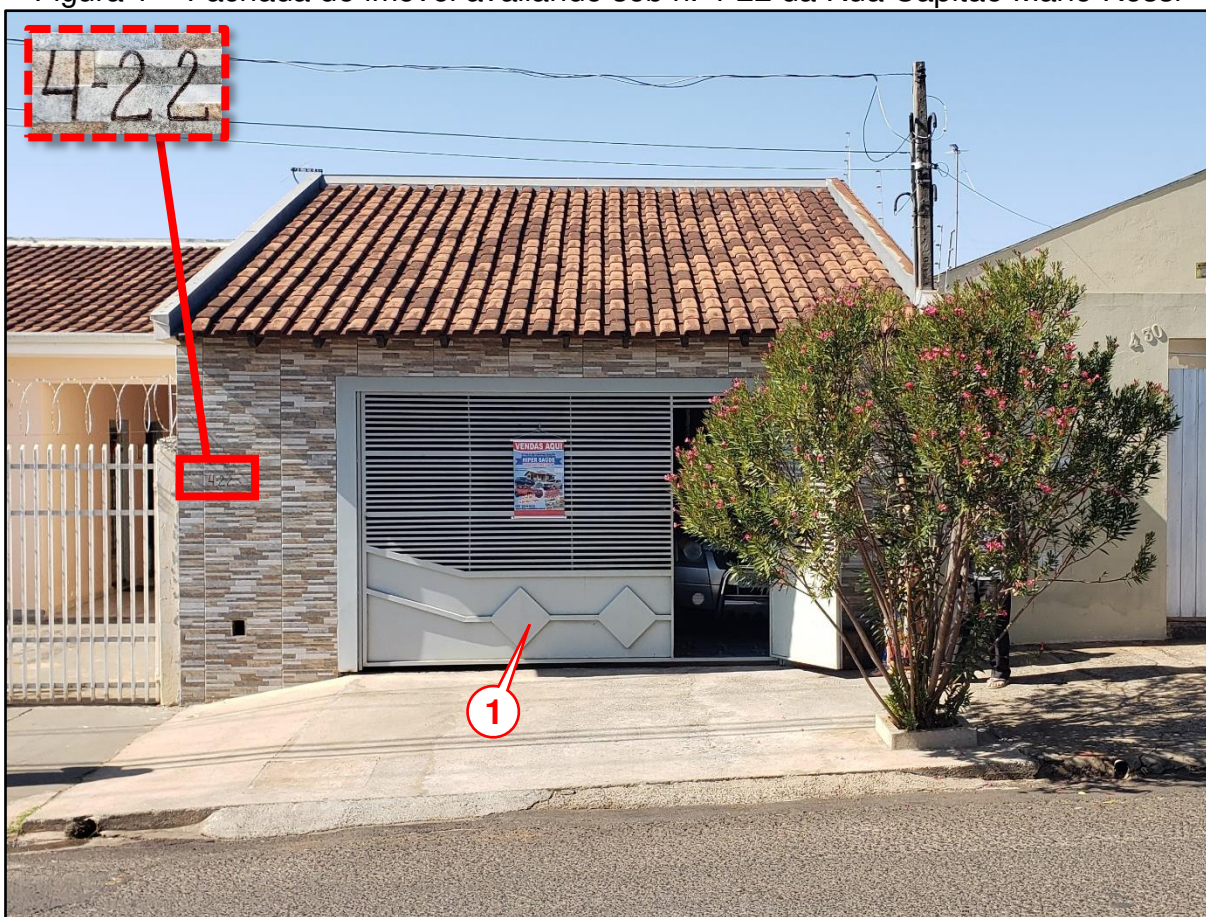
Figura 1 – Fachada do imóvel avaliando sob n. 4-22 da Rua Capitão Mário Rossi

A vistoria foi iniciada no dia 23 de julho de 2021 às 11h em frente ao imóvel avaliando sob n. 4-22 da Rua Capitão Mário Rossi (Figura 1), estando presente o Requerente, que possibilitou o acesso ao imóvel, e sua Patrona e por parte do Requerido o seu Patrono.

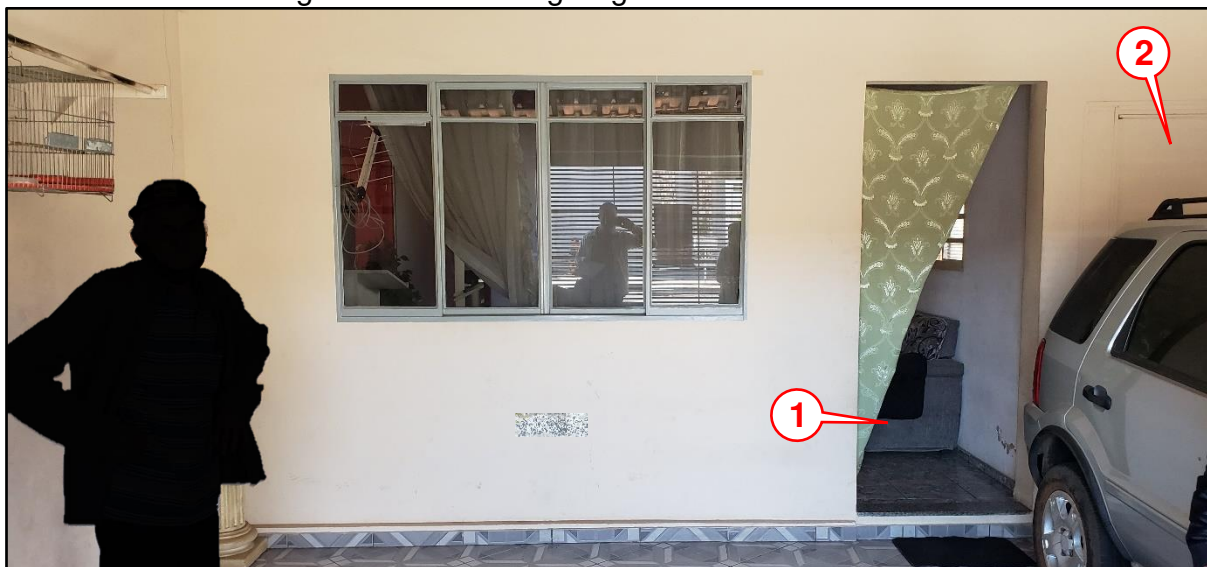
Figura 6 – Vista da garagem com acesso à sala

A Figura 6, p. 15, ilustra a garagem do imóvel avaliando e a Figura 7, p. 15, a estrutura de madeira da cobertura com vícios construtivos¹⁴.

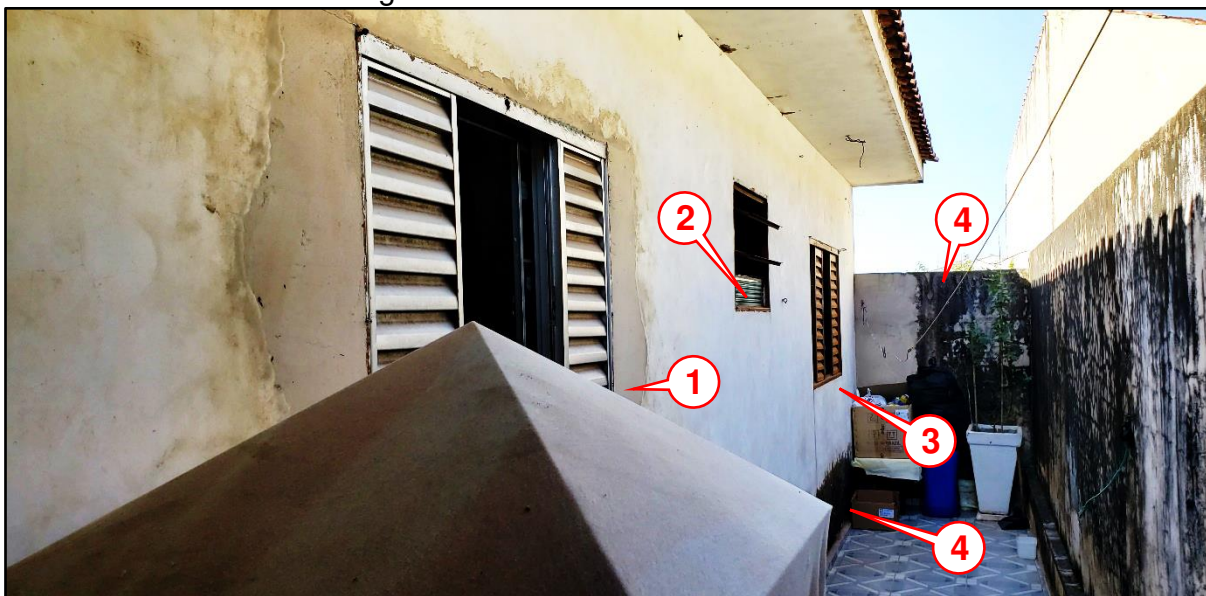
Figura 9 – Vista do corredor externo

1. Janela do dormitório 2 com trinca de ausência ou subdimensionamento de contraverga¹⁸ (p. 16);
2. Janela do banho 2 com fissuras de ausência ou subdimensionamento de contraverga¹⁸ (p. 16);
3. Janela do dormitório 3 com fissuras de ausência ou subdimensionamento de contraverga¹⁸ (p. 16);
4. Mancha escura de mofo ou bolor¹⁹ (p. 16).

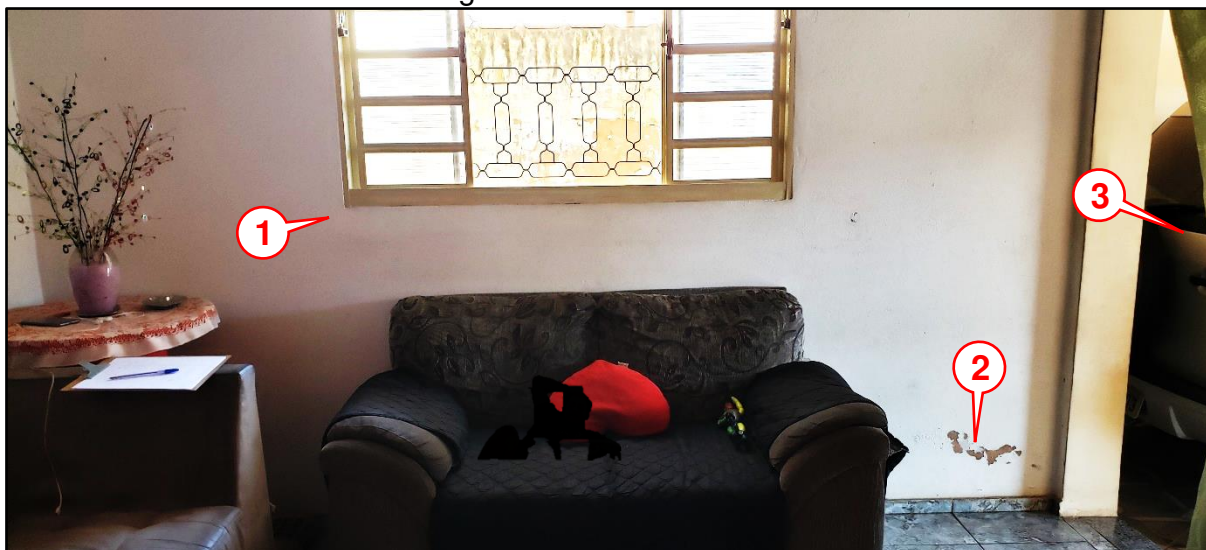
Figura 11 – Vista da sala

A sala possui piso cerâmico, pintura com cal (caiação) e laje. Constatou-se as manifestações patológicas¹⁷ (p. 16) de bolhas²¹ e desagregação²² no revestimento da base das paredes com indícios de ausência ou insuficiência na impermeabilização do baldrame, além de fissura de componente estrutural²³ na alvenaria sob a janela devido à ausência ou subdimensionamento de contraverga¹⁸ (p. 16) (Figura 11 até Figura 13, p. 19).

1. Fissura²³ (p. 18);
2. Bolhas²¹ (p. 18) e desagregação²² (p. 18) da pintura;
3. Garagem.

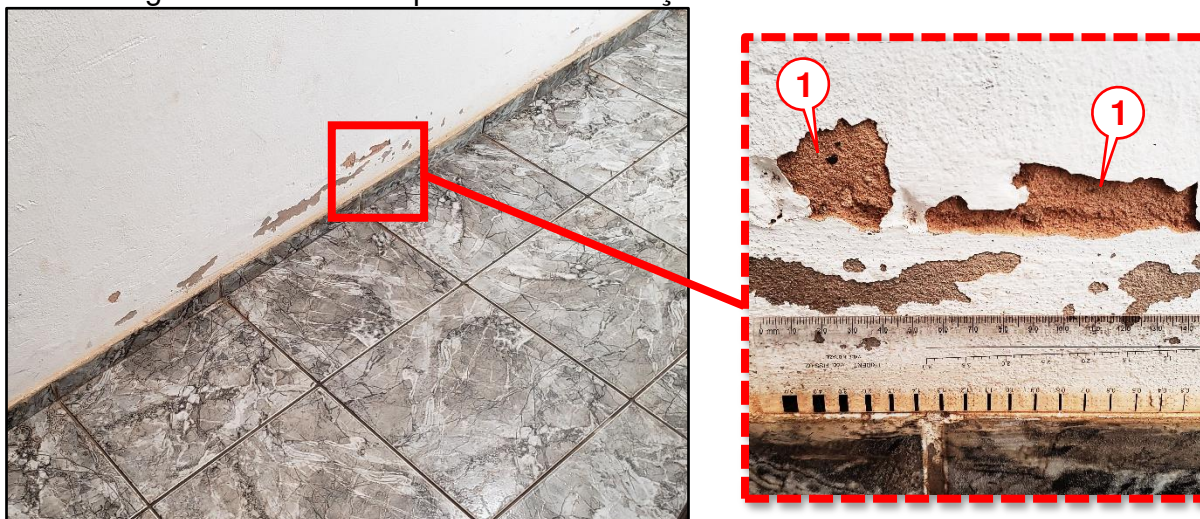
Figura 16 – Vista da parede da circulação interna na divisa do imóvel

A circulação possui piso cerâmico, pintura com cal (caiação) e laje. Constatou-se a manifestação patológica¹⁷ (p. 16) de bolhas²¹ (p. 18) e desagregação²² (p. 18) do revestimento da base das paredes (Figura 16).

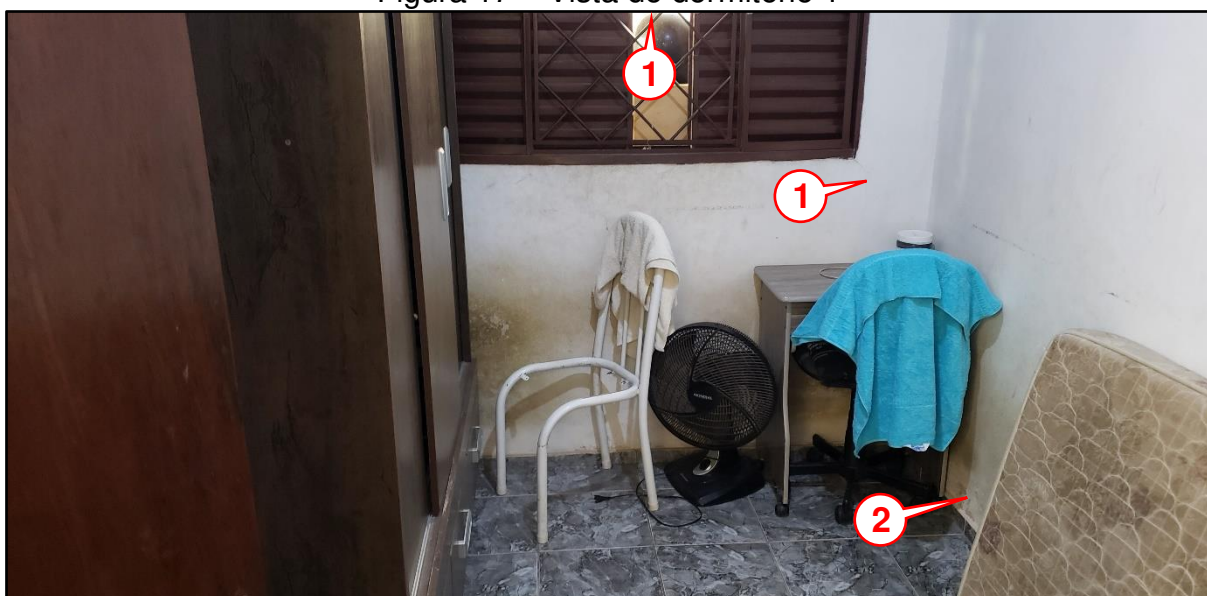
Figura 17 – Vista do dormitório 1

O dormitório 1 possui piso cerâmico, pintura com cal (caiação) e laje. Constatou-se a manifestação patológica¹⁷ (p. 16) de bolhas²¹ (p. 18) e desagregação²² (p. 18) do revestimento da base das paredes (Figura 17).

1. Fissura²⁰ (p. 17);
2. Bolhas²¹ (p. 18) e desagregação²² (p. 18) da pintura.

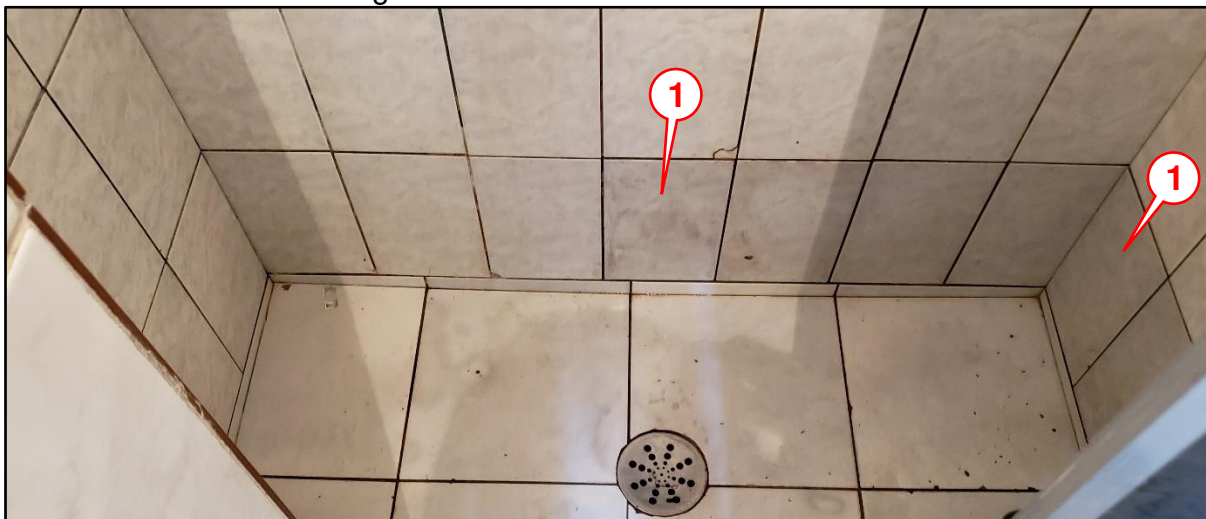
Figura 21 – Vista do box do banheiro

O banheiro possui piso e placas de revestimento cerâmico nas paredes até o teto e laje (Figura 20). Constatou-se a manifestação patológica¹⁷ (p. 16) de alteração da cor das placas de revestimento cerâmico devido à umidade no tardo²⁴ (Figura 21).

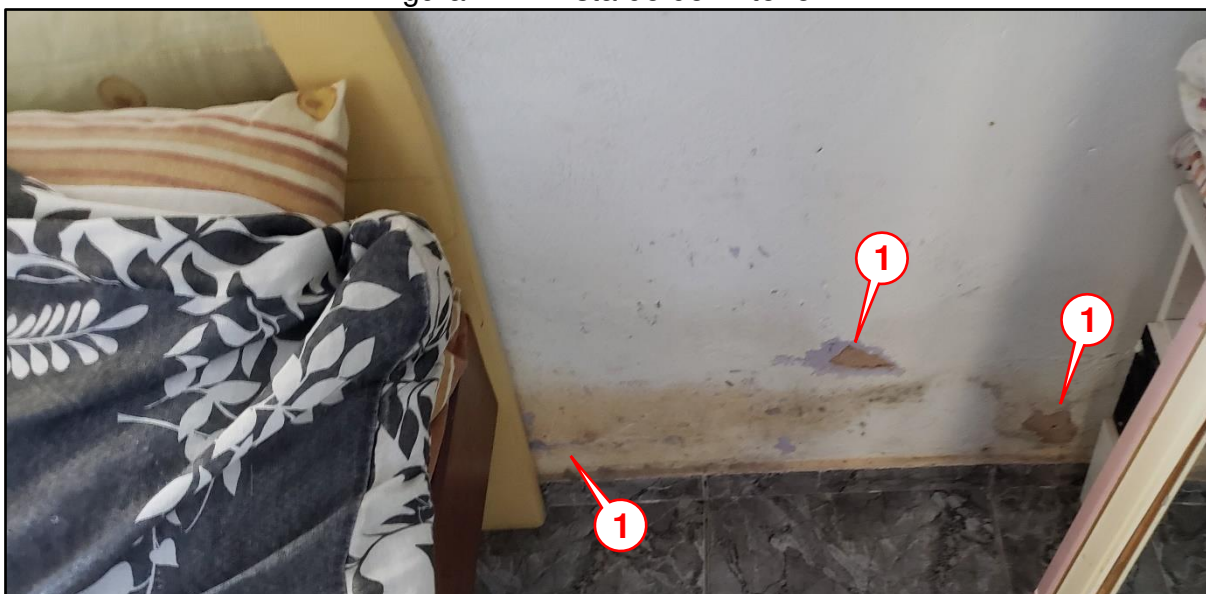
Figura 22 – Vista do dormitório 2

O dormitório 2 possui piso cerâmico, pintura com cal (caiação) e laje. Constatou-se a manifestação patológica¹⁷ (p. 16) de bolhas²¹ (p. 18) e desagregação²² (p. 18) do revestimento da base das paredes (Figura 22).

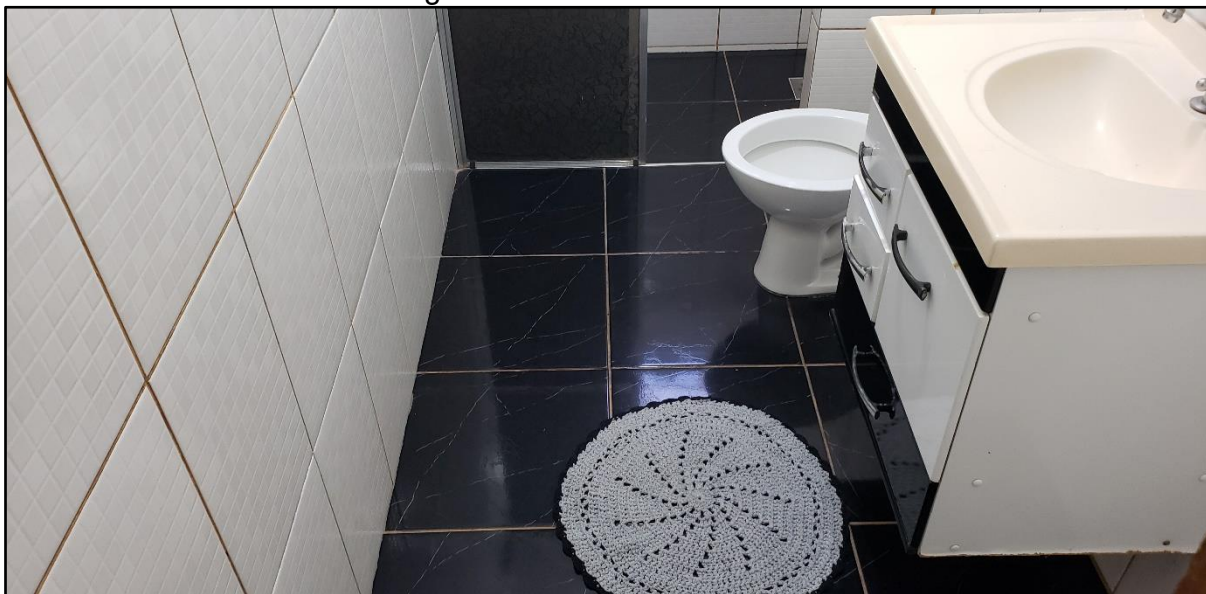
Figura 26 – Vista do banheiro

O banheiro possui piso e placas de revestimento cerâmico até o teto e laje (Figura 25 e Figura 26). Não foi constatado manifestação patológica¹⁷ (p. 16) neste ambiente.

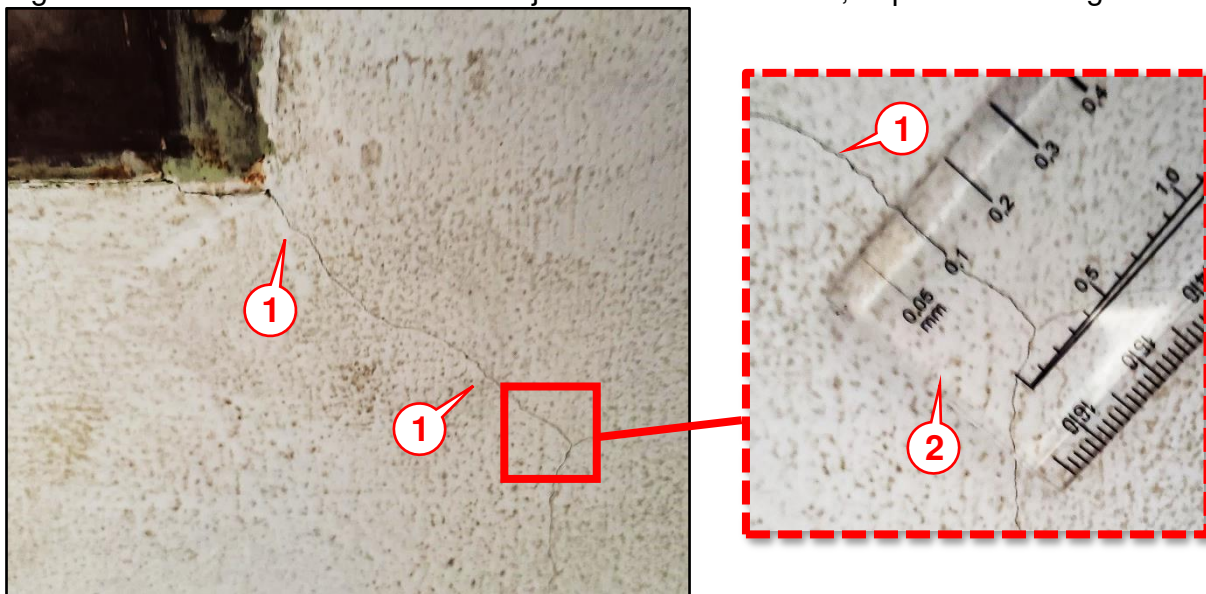
Figura 28 – Fissuras na alvenaria da janela do dormitório 3, espelhada da Figura 29a

Há fissuras de componente estrutural²³ (p. 18) sobre a janela devido à ausência ou subdimensionamento de verga e contraverga¹⁸ (p. 16) (Figura 28, p. 29) constatando-se também as mesmas na área externa (Figura 29, p. 29).

1. Fissuras²³ (p. 18) de 0,1mm;
2. Régua fissurômetro Trident, modelo: FISS-02 (TRIDENT, 2021?).
