**Processo nº0009721-20.2019.8.26.0451**

**LAUDO TÉCNICO DE AVALIAÇÃO**

O objetivo do presente trabalho consiste no estabelecimento do valor mais provável, atual e à vista do imóvel situado na Estrada José Saul Chinelato, nº3.151, Condomínio Terras de São Geraldo, Casa nº800, Bairro Nova Suíça, Piracicaba/SP.

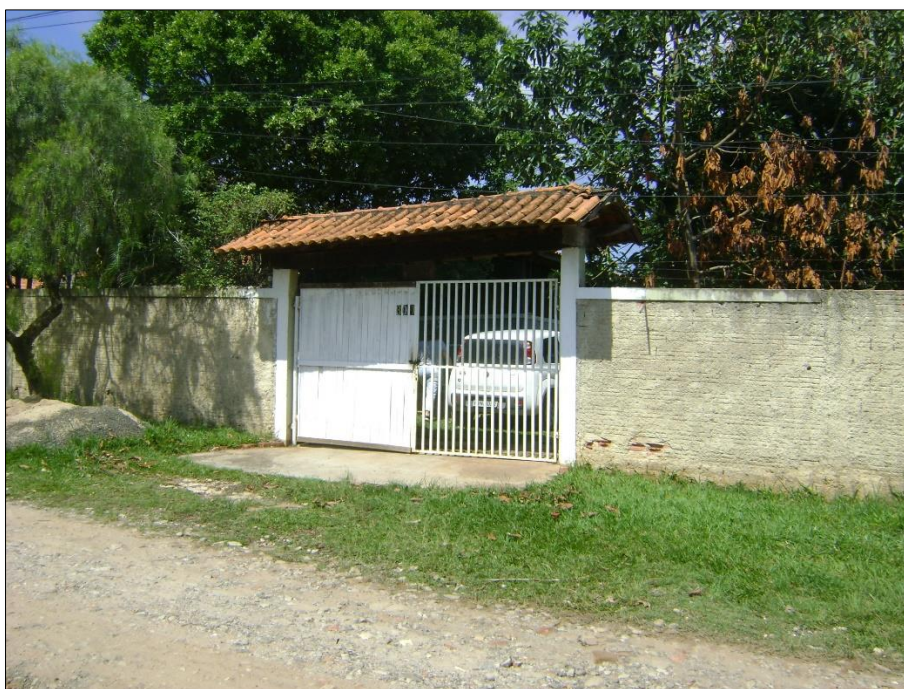
**Foto 1:** Fachada do imóvel

O imóvel objeto da presente avaliação, constituído de terreno e benfeitorias, apresenta-se em aclive em relação a via, e encerra uma área superficial de 2.000,00 m<sup>2</sup>, com formato regular.
