Processo nº 1046296-06.2013.8.26.0100/01

CONDOMÍNIO EDIFÍCIO VIA COLOMBA

LAUDO DE AVALIAÇÃO

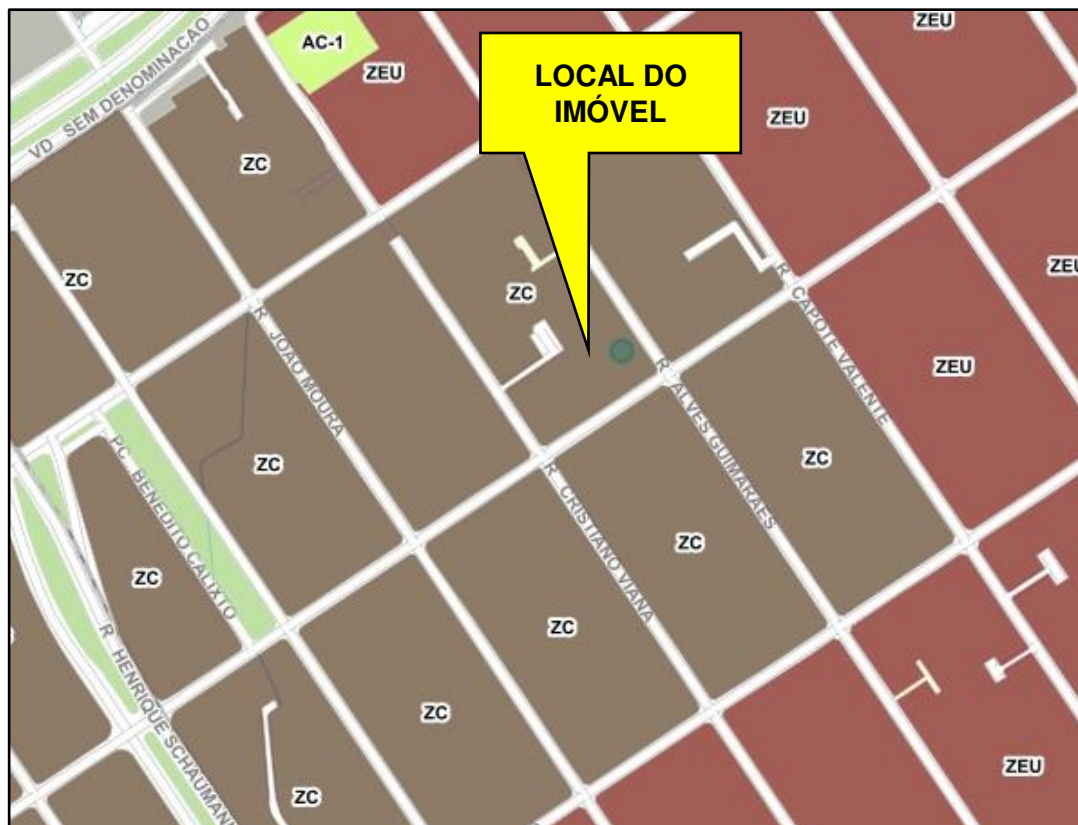
MAPA DE ZONEAMENTO DA CIDADE (parcial)

Conforme se observa na planta de zoneamento, abaixo reproduzida parcialmente, conforme Lei de Uso e Ocupação - Lei Municipal nº 16.402/2016, o imóvel está inserido em Zona de Centralidade – ZC, cujos parâmetros de ocupação encontram-se no Quadro 3, anexo à referida Lei e reproduzido, parcialmente, em seguida:

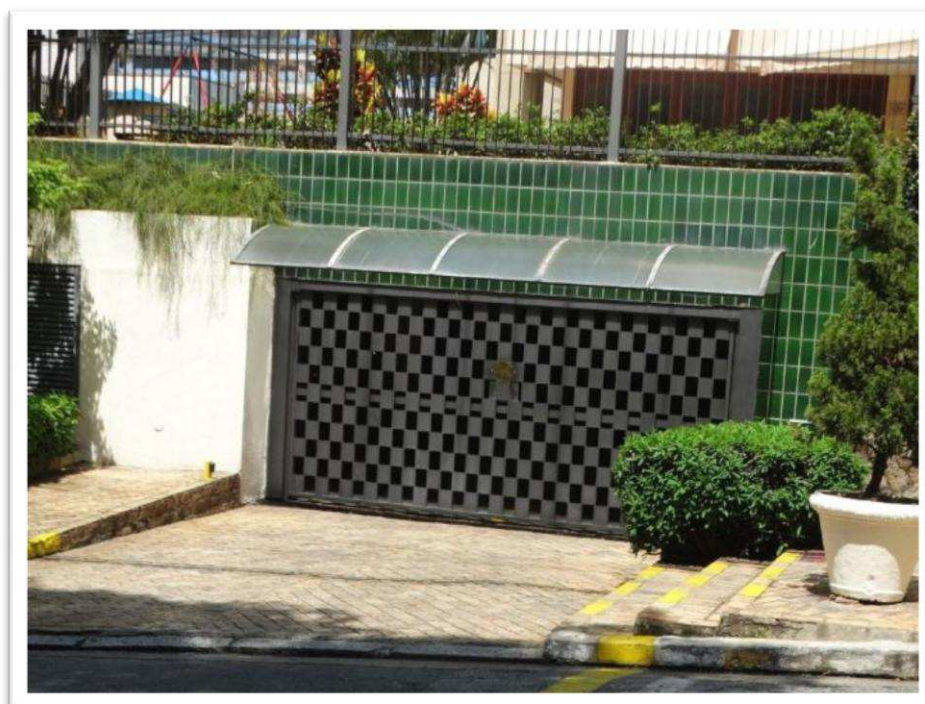
Foto nº 6 - Vista do portão de acesso à garagem do Condomínio Edifício Via Colomba, situado na Rua Alves Guimarães nºs 623 e 635 – Pinheiros – São Paulo/SP.

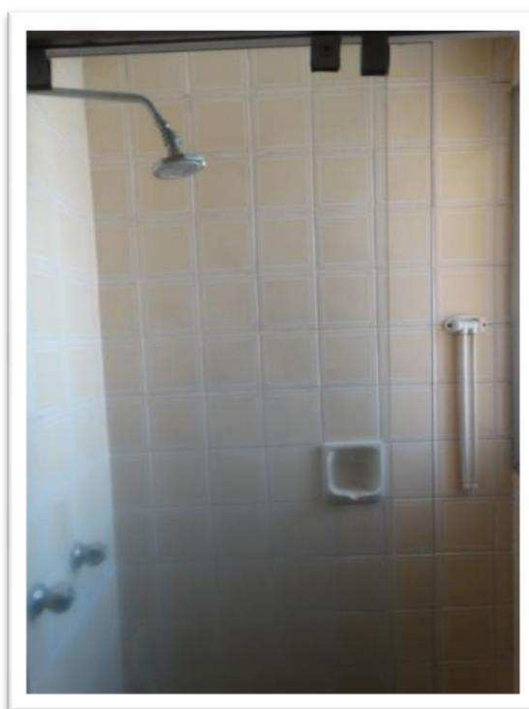
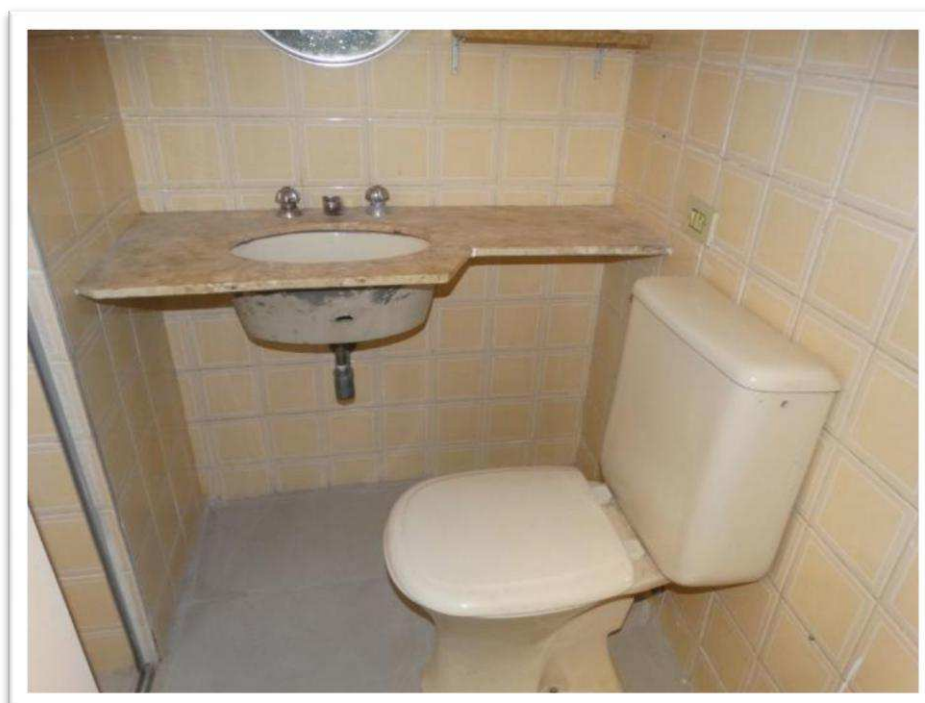
Foto nº 22 - Vista parcial interna do apartamento nº 111 do Edifício Via Colomba – Banheiro Social.

Foto nº 23 - Vista parcial interna do apartamento nº 111 do Edifício Via Colomba – Banheiro Social.

Foto nº 24 - Vista parcial interna do apartamento nº 111 do Edifício Via Colomba – Banheiro Social.

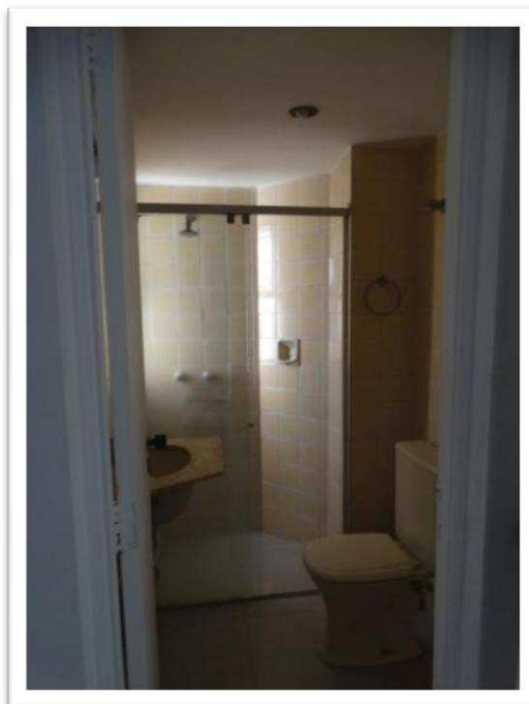
Foto nº 32 - Vista parcial interna do apartamento nº 111 do Edifício Via Colomba – Banheiro da Suite.

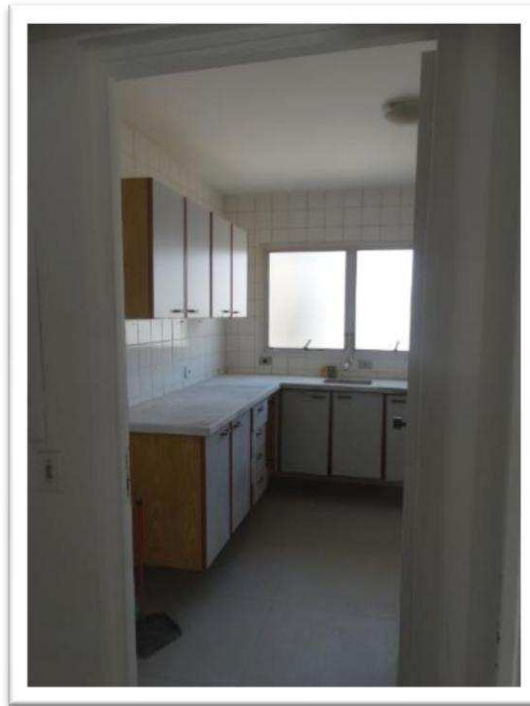
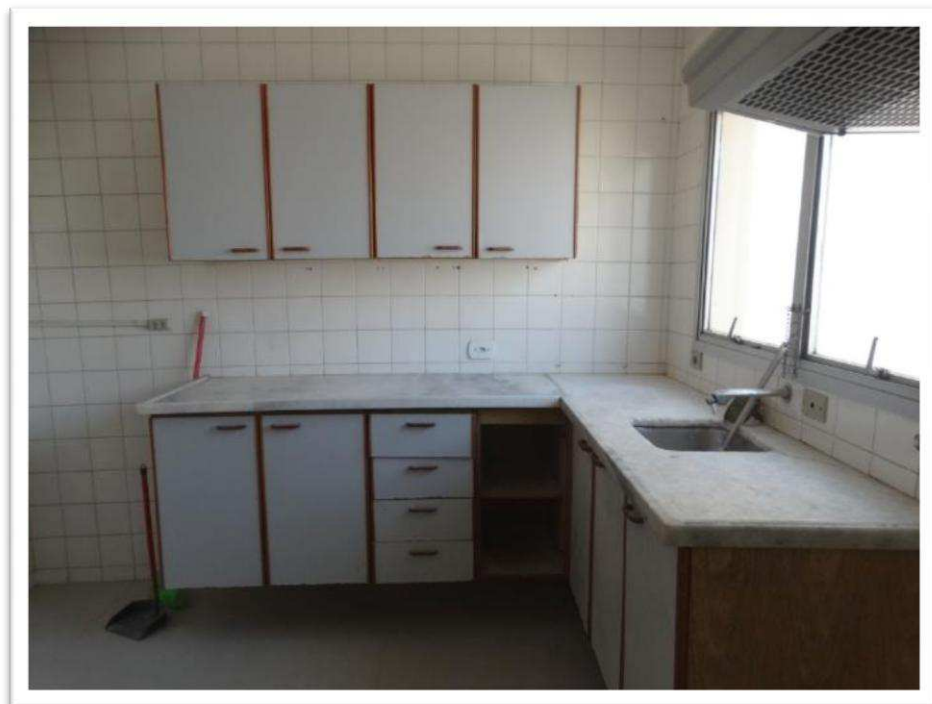
Foto nº 33 - Vista parcial interna do apartamento nº 111 do Edifício Via Colomba – Cozinha.

Foto nº 34 - Vista parcial interna do apartamento nº 111 do Edifício Via Colomba – Cozinha.
